**RELATÓRIO TÉCNICO**  
**ACIDENTE COM O OLEODUTO OSBAT – PETROBRAS / TRANSPETRO**  
**GUAECÁ – SÃO SEBASTIÃO**

O presente documento tem como objetivo descrever tecnicamente o acidente envolvendo vazamento de petróleo do oleoduto OSBAT da PETROBRAS/TRANSPETRO na região de Guaecá, São Sebastião, identificado em 18 de fevereiro de 2004. O documento descreve as ações emergenciais adotadas bem como aspectos ambientais da ocorrência, avaliando também os aspectos operacionais da contingência.

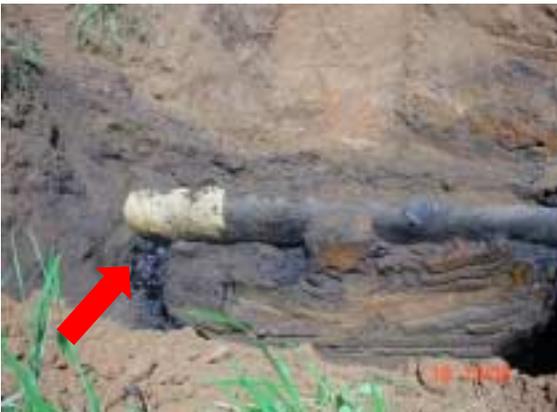
*Fig. 8 - Duto exposto após escavação*

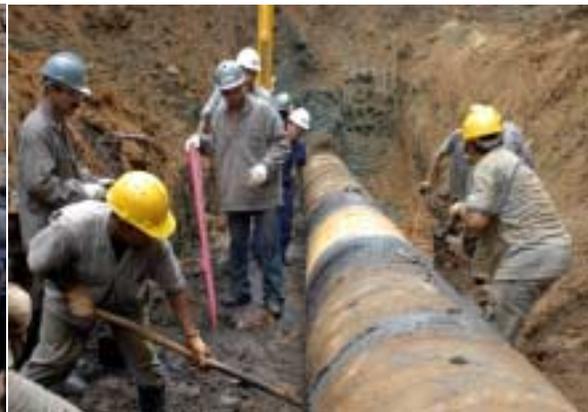
*Fig. 9 - Ponto de vazamento identificado*

No final do primeiro dia após a constatação do vazamento (19 de fevereiro), as equipes da TRANSPETRO haviam identificado a falha estrutural na parede do duto OSBAT, no ponto 0, tendo iniciado as escavações para o reparo da linha. Após as escavações, foi identificado o ponto de vazamento do duto no km 3+100 do oleoduto OSBAT (Guaecá), na forma de uma fissura longitudinal no tubo, com comprimento de 240 mm passante e largura menor do que 1 mm. A identificação da avaria foi realizada com o uso de líquido penetrante, partículas magnéticas, sistema ultrassom Bscan, réplica metalográfica e emissão acústica (dados constantes no relatório GEOKLOCK juntado ao processo CETESB 65400020-8). Com a identificação do ponto de vazamento no duto, foi realizado o reparo do mesmo.

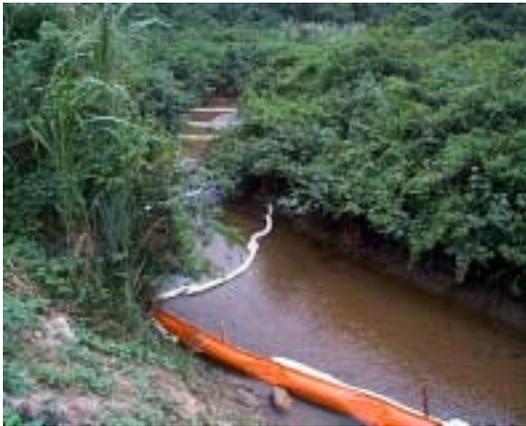
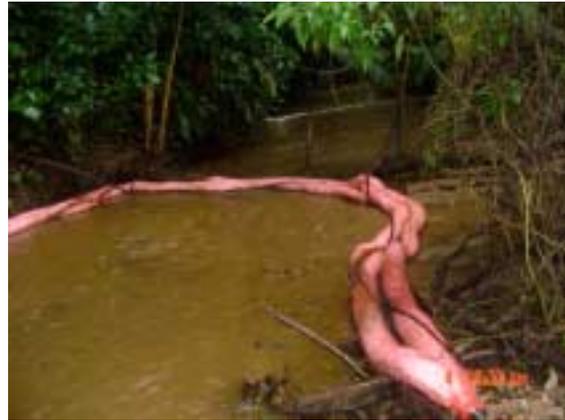
Constante orientação de campo foi imprescindível para manter o correto posicionamento das barreiras, pois muitas das equipes contratadas não tinham experiência com cenários acidentais envolvendo vazamentos de óleo em rios. Barreiras posicionadas perpendicularmente ao corpo d'água são pouco eficientes, permitindo o escape de óleo por baixo das mesmas (barreiras embarrigadas, Fig. 13).

*Fig. 12 - Barreiras posicionadas em ângulo Fig. 13 - Barreiras mal posicionadas*

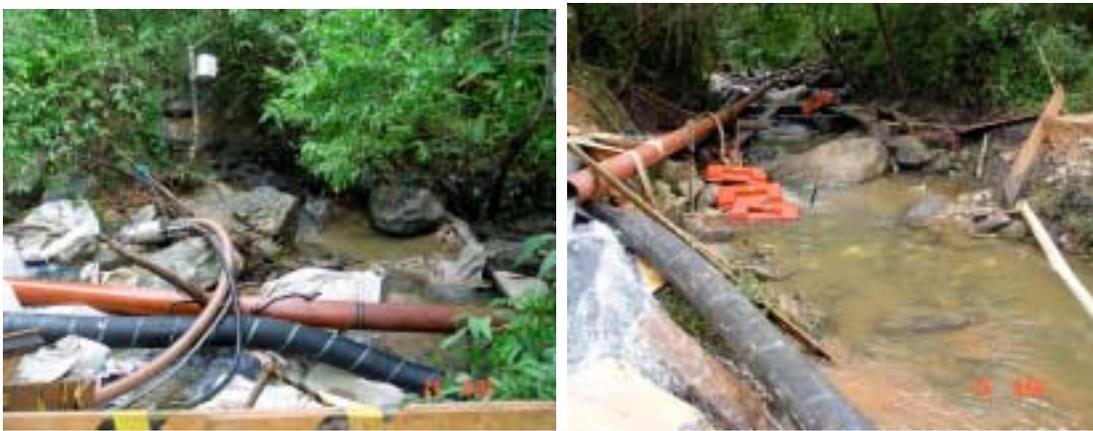
Na noite do dia 21 de fevereiro, quando o vazamento já estava controlado e restrito à calha do rio Guaecá, um forte temporal ocasionou a destruição de todos os sistemas de contenção, entre eles as barragens fixas, barreiras e diques. Com isso, quantidade significativa de óleo saiu pela foz do rio Guaecá, atingindo praticamente toda a extensão da praia de Guaecá.

Figuras 25 e 26 - Ponto 5 após tempestade. Diques de contenção totalmente destruídos.

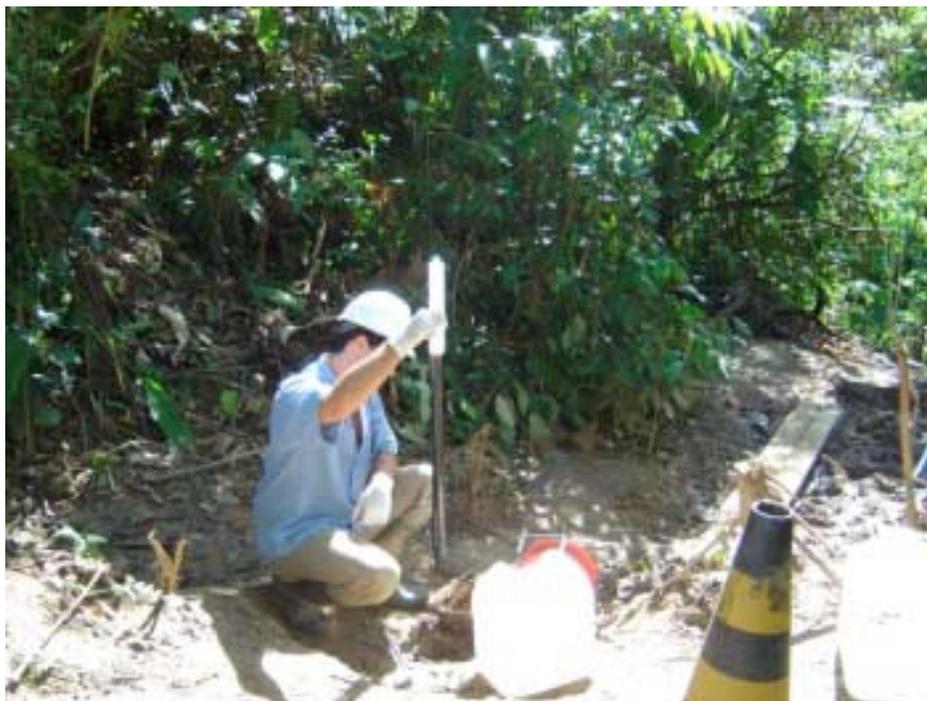
livre de petróleo no lençol freático, encontrada na malha de poços de monitoramento, variou bastante, atingindo o valor máximo de 125 cm (Fig. 32).

Fig. 32 - Tubo amostrador indicando fase livre de petróleo em poço de monitoramento

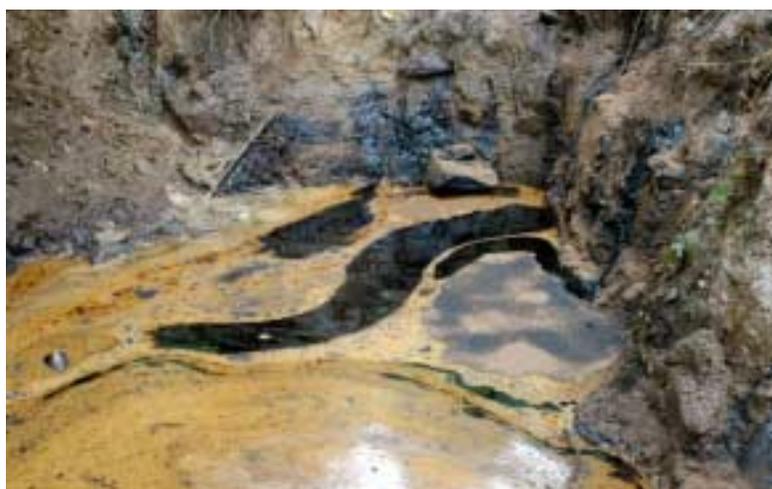
Figura 33 - Afloramento de petróleo na cabeceira do rio Guaecá (26-02-04)

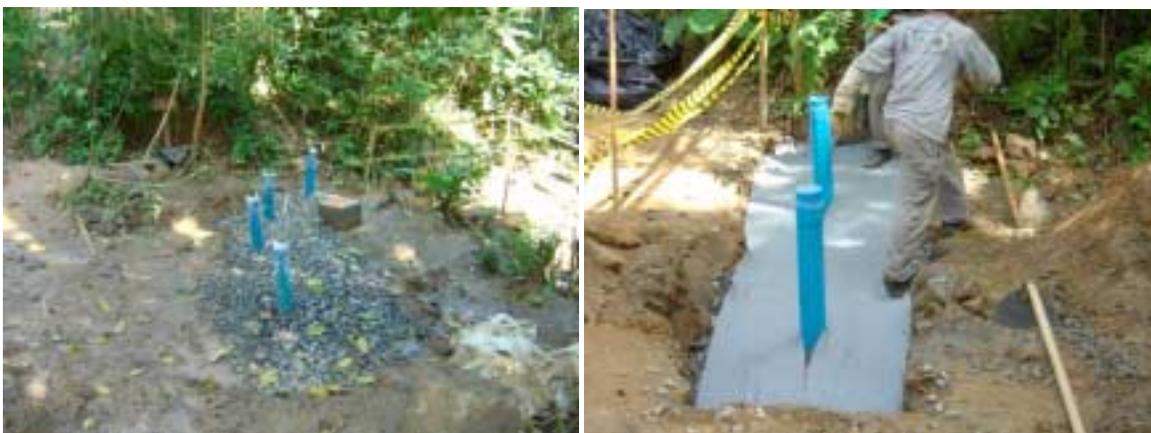
Trincheiras foram também instaladas no ponto 0 visando interceptar o óleo presente nas camadas superficiais do solo, a montante da nascente do rio Guaecá. No entanto, as taxas de recuperação destas trincheiras foram insignificantes.

*Figuras 34 e 35 - Construção das trincheiras no ponto 0 para recuperação de óleo no subsolo (13-04-04)*

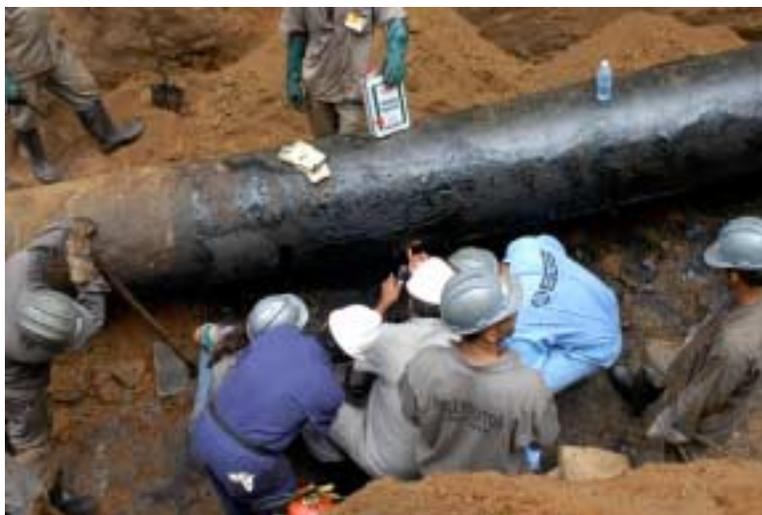
*Figura 44 - Ações de reparo do ponto avariado no OSBAT – Ponto 0 (18-02-04)*

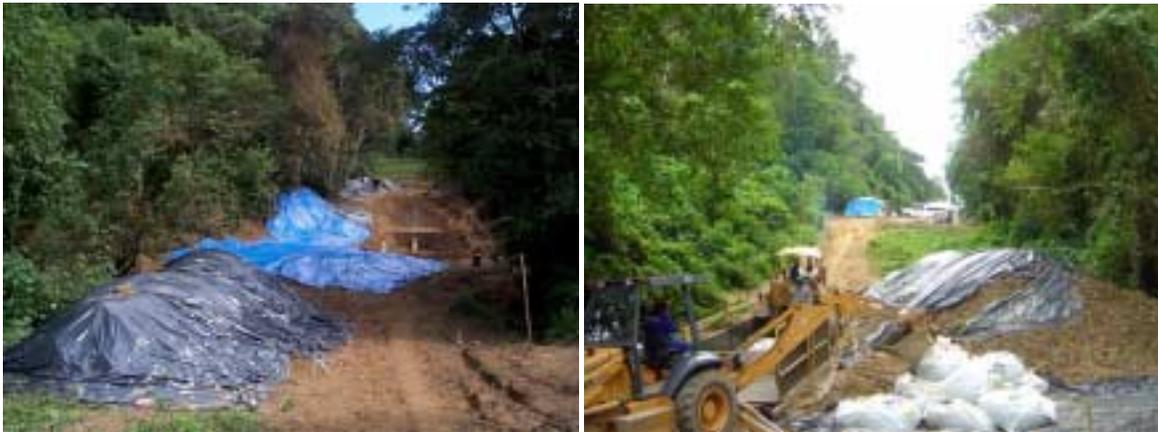
*Figs. 45 e 46 - Resíduos inadequadamente dispostos no ponto 0. Remoção em 18-04-04*

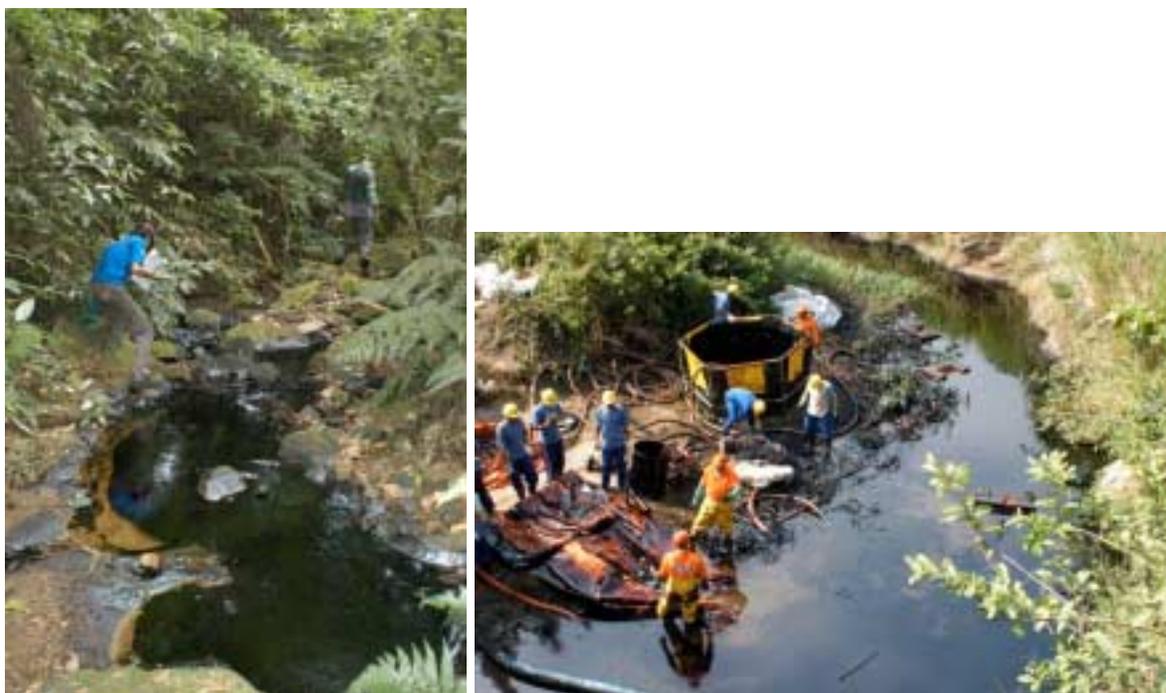
*Figs. 57 e 58 - Rio Guaecá. Intensa contaminação do corpo d'água com petróleo*

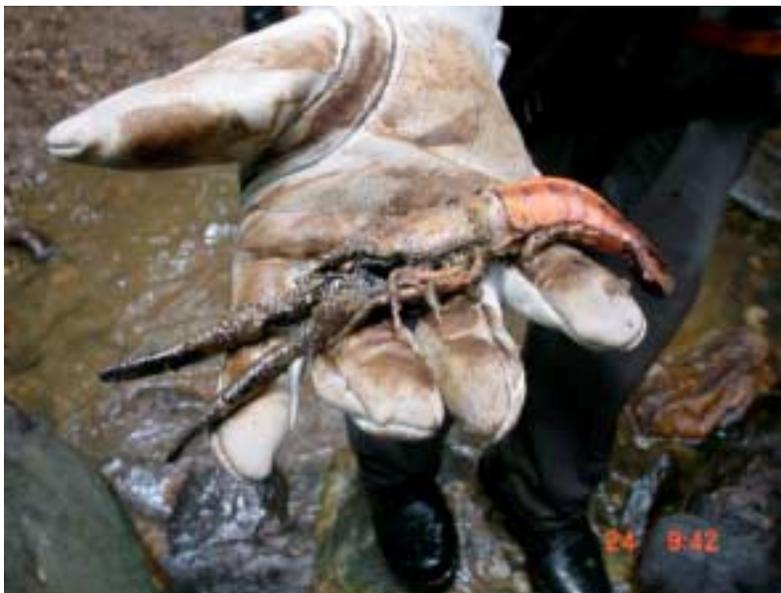
Figura 59 - 24/02/2004 - Exemplo de Crustáceo decápode (Pitu) morto no Rio Guaecá

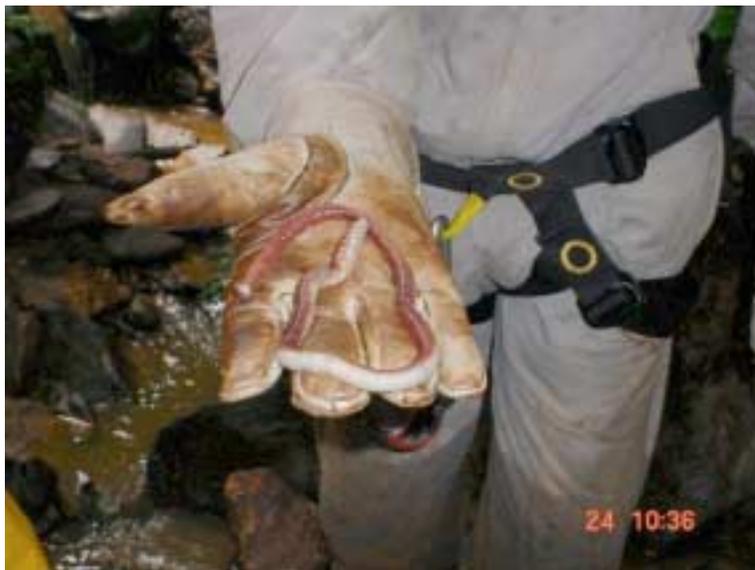
*Figura 62 - Minhocussú morto nas margens do rio*

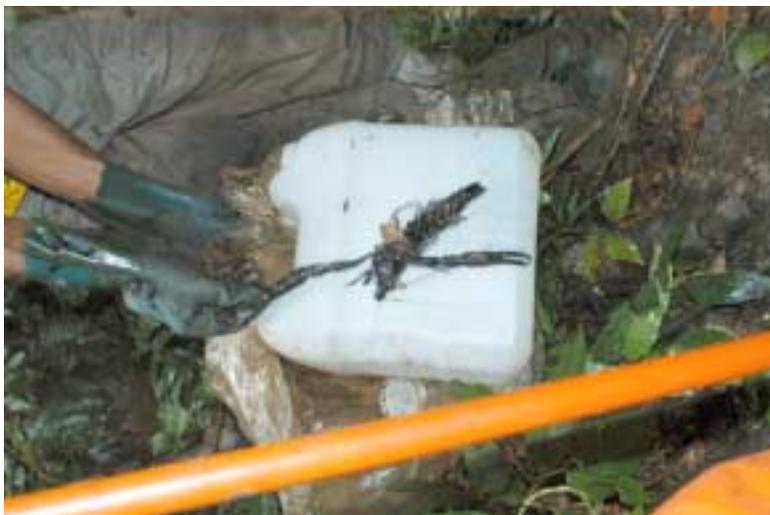
*Figura 63 - Crustáceos mortos sendo retirados do rio Guaecá (21-02-04)*

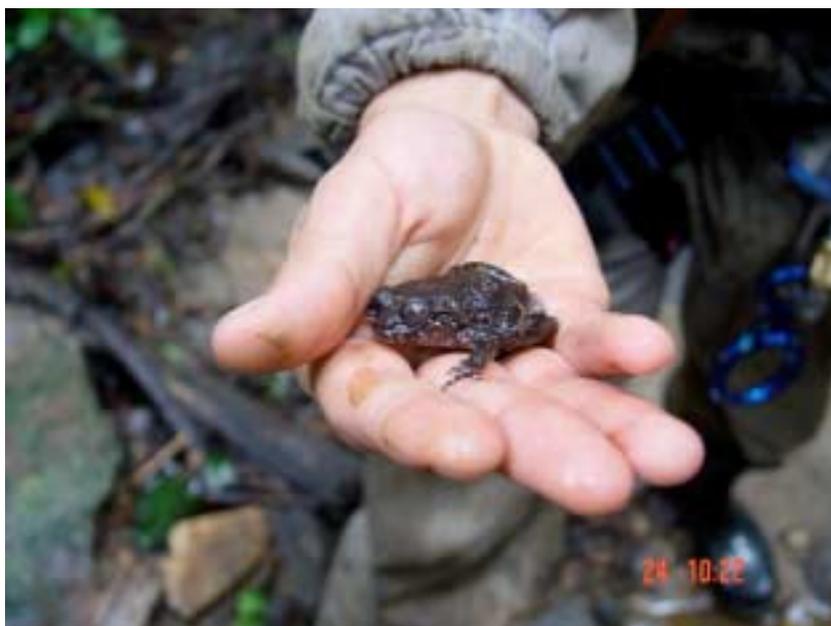
*Figura 64 - Rã contaminada com petróleo, com a visão afetada (cegueira). Este efeito foi identificado em outros animais como caranguejos, no rio Guaecá.*

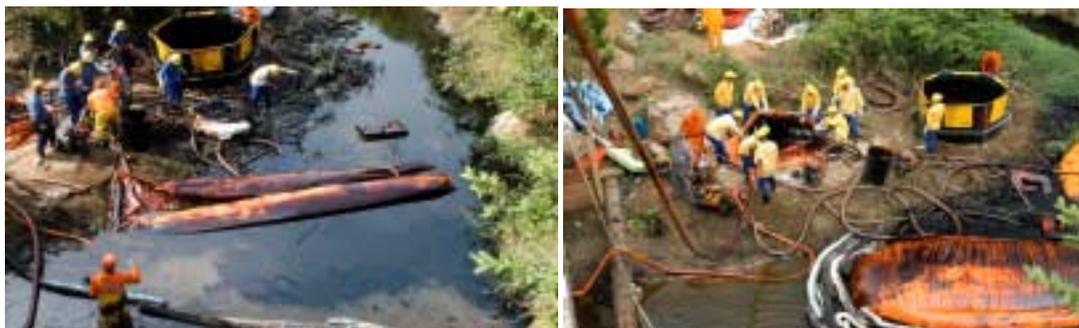
*Figura 72 - Ponto 10, mostrando impacto da operação nas margens do rio Guaecá*

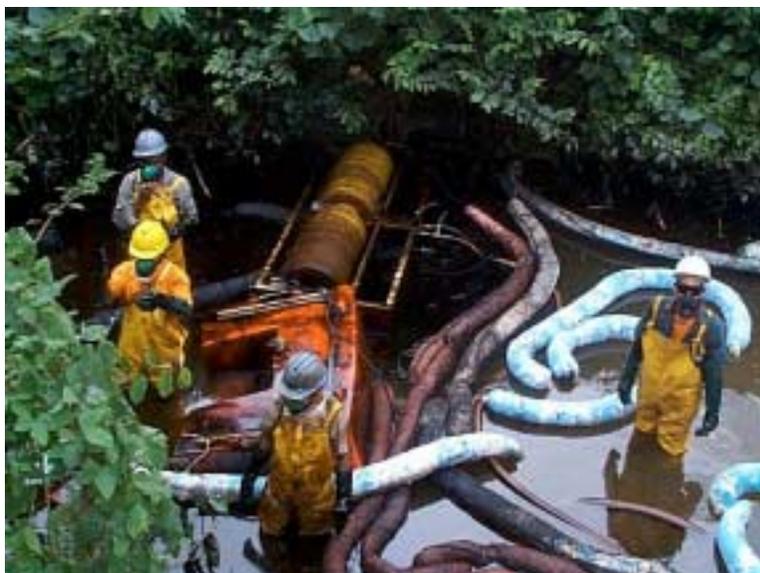
*Figura 76 - O tráfego intenso de trabalhadores pela calha do rio também representou uma perturbação adicional devido ao intenso pisoteio no leito e margens do rio.*

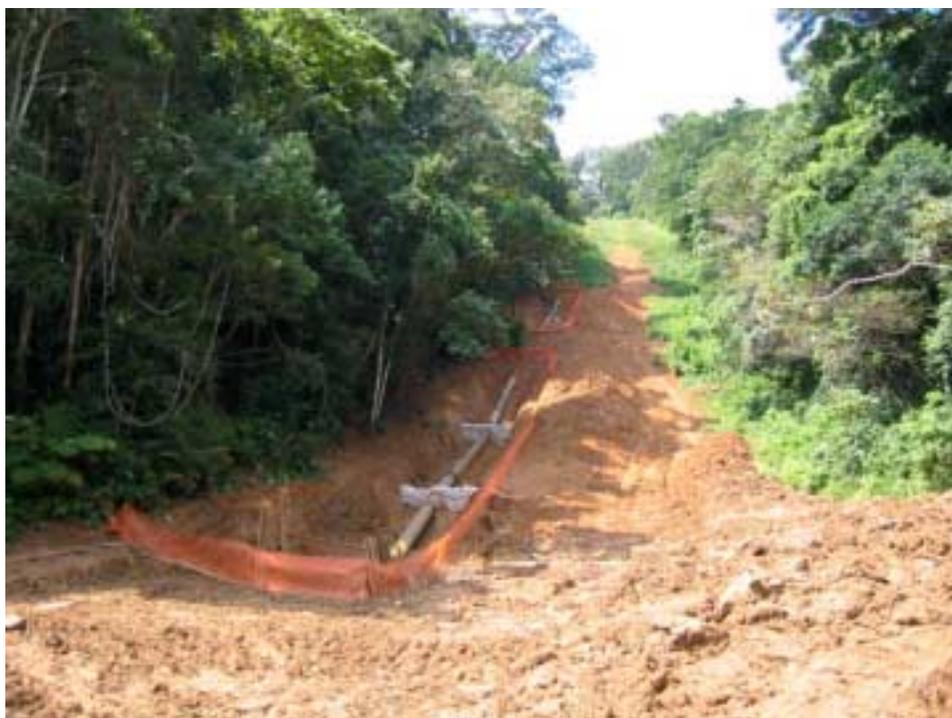
Foram iniciadas, na segunda quinzena de março, obras de preparação para reparos na faixa de dutos, entre os pontos 5 A (porção mediana do rio Guaecá) e 1 (cerca de 500 metros a jusante do ponto de vazamento), utilizando-se máquinas pesadas para retificação do terreno. Com isso, a vegetação foi totalmente removida deste trecho e grande quantidade de terra foi movimentada.

*Fig. 80 - Faixa de dutos entre os pontos 5<sup>A</sup> e 1, mostrando trecho do OSBAT exposto.*

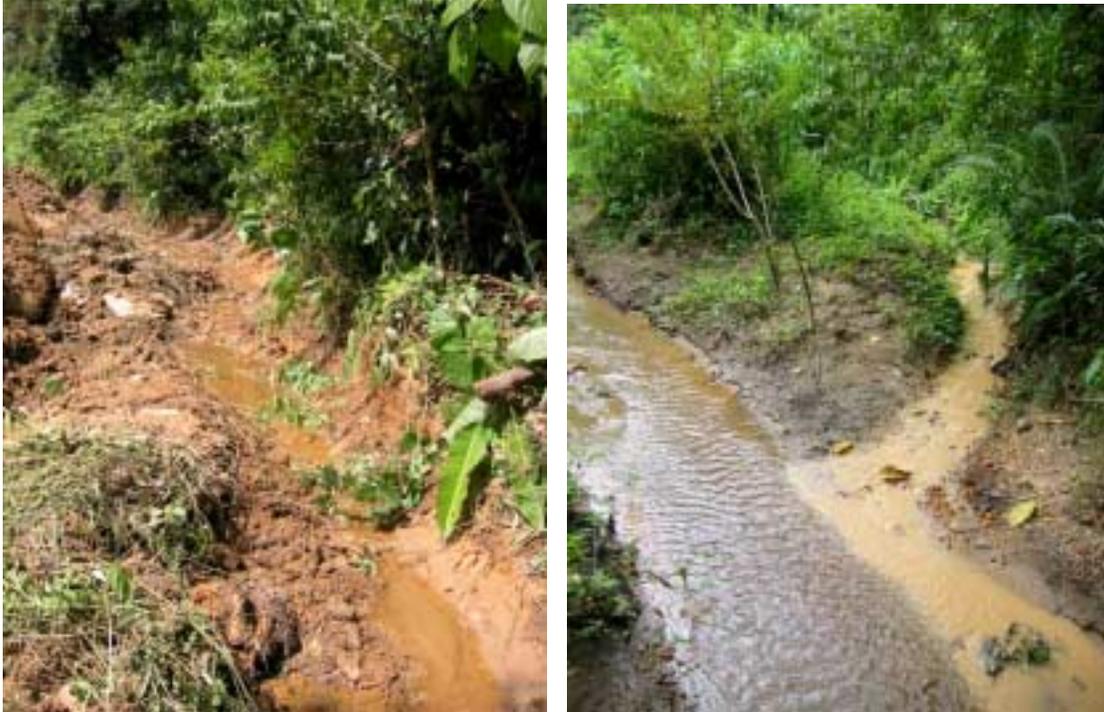
*Figs. 81e 82 - À esquerda, bloqueio e desvio de corpo d'água na faixa de dutos. À direita, afluente do rio Guaecá na planície costeira o qual recebeu o fluxo desviado a montante.*

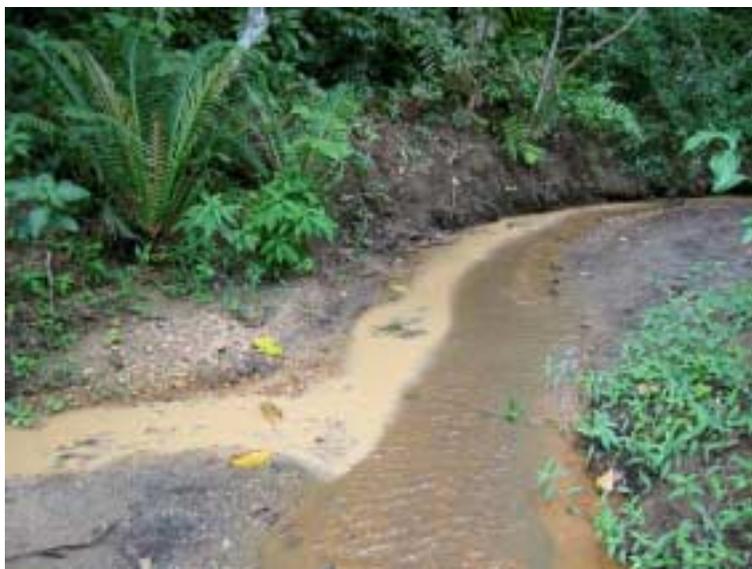
*Fig. 83 - Este sedimento trazido de montante se acumulava nos trechos lânticos do rio Guaecá, na planície, atingindo a foz.*

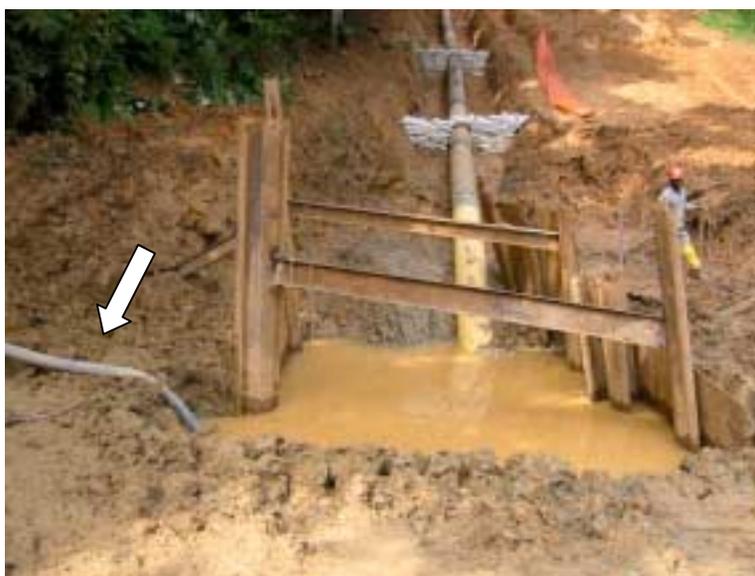
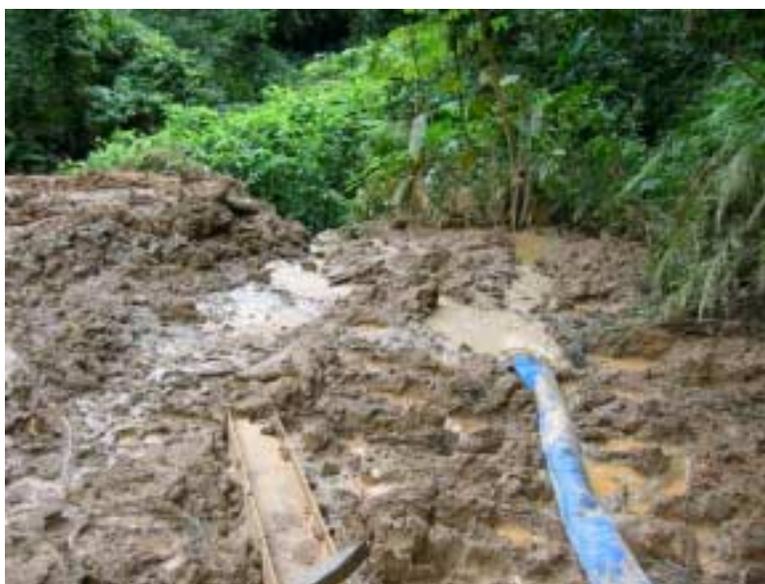
*Figs. 84 e 85 - Bombeamento da lama de cava para dentro do rio Guaecá (2/4/2004)*

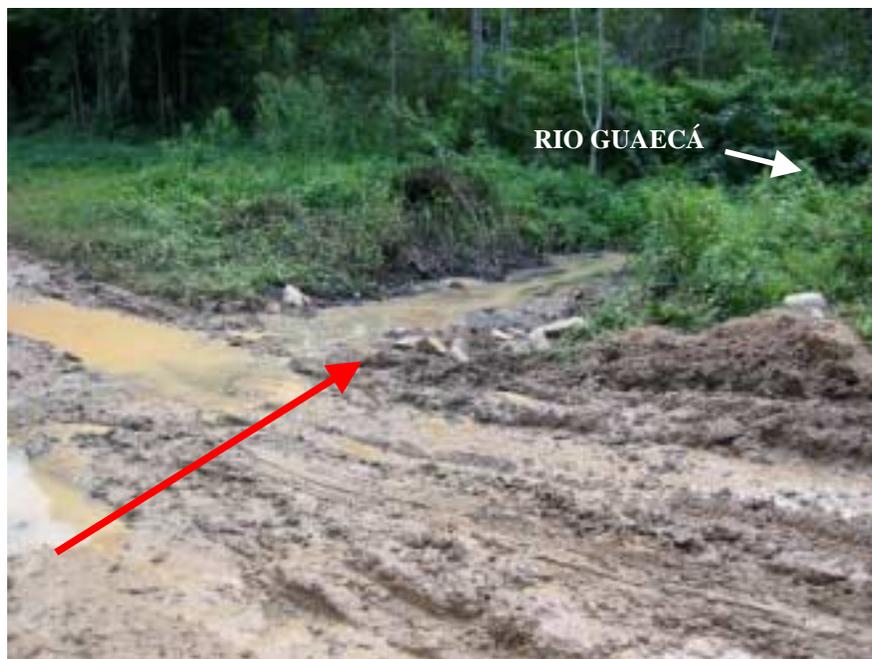
*Fig. 86 - Corpo d'água na faixa de dutos, perturbado pelo tráfego de máquinas pesadas. A flecha vermelha indica o sentido do fluxo, conduzindo sedimento para o rio.*

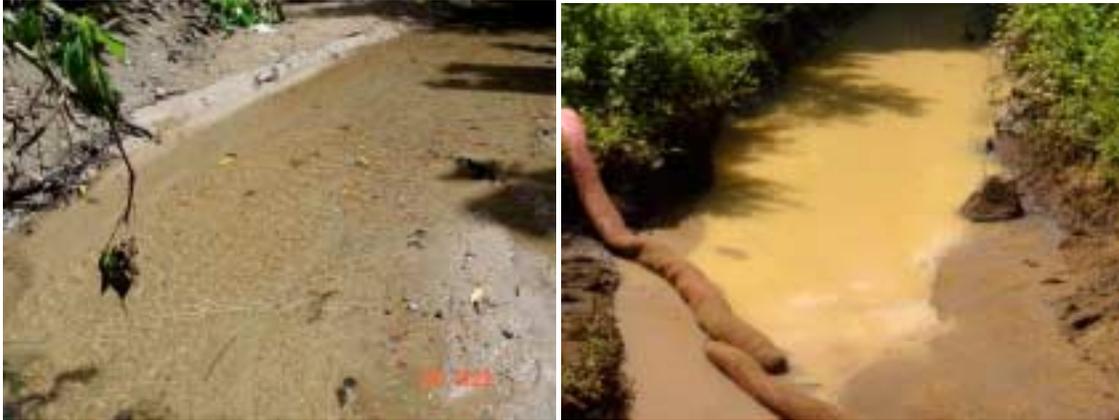
*Figs. 89 e 90 - Rio Guaecá antes e depois do início das obras, com elevada turbidez e sólidos em suspensão.*

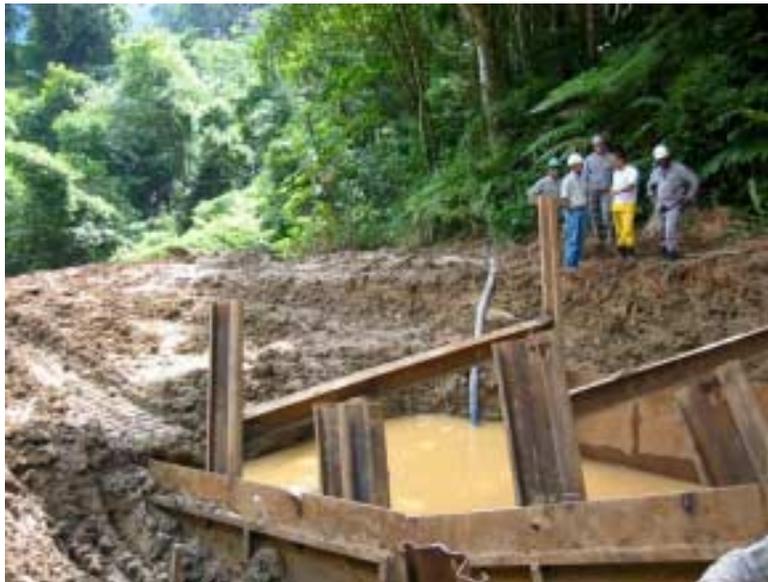
*Figura 91 - Técnicos da CETESB, PETROBRAS-TRANSPETRO e TECHINT discutindo as perturbações ambientais geradas pela obra. Notar o mangote bombeando efluente gerado para o rio.*
