**LEVANTAMENTO DOS CASOS DE ÁREAS CONTAMINADAS DA  
REGIÃO METROPOLITANA DE SÃO PAULO, ASSOCIADOS ÀS  
EMERGÊNCIAS QUÍMICAS EM DUTOS NO PERÍODO DE 2002 A  
2016.**

Trabalho de Conclusão de Curso apresentado ao  
Curso “Conformidades Ambientais com Requisitos  
Técnicos e Legais”, da Escola Superior da CETESB,  
como requisito para obtenção do título de especialista  
em Conformidade Ambiental.

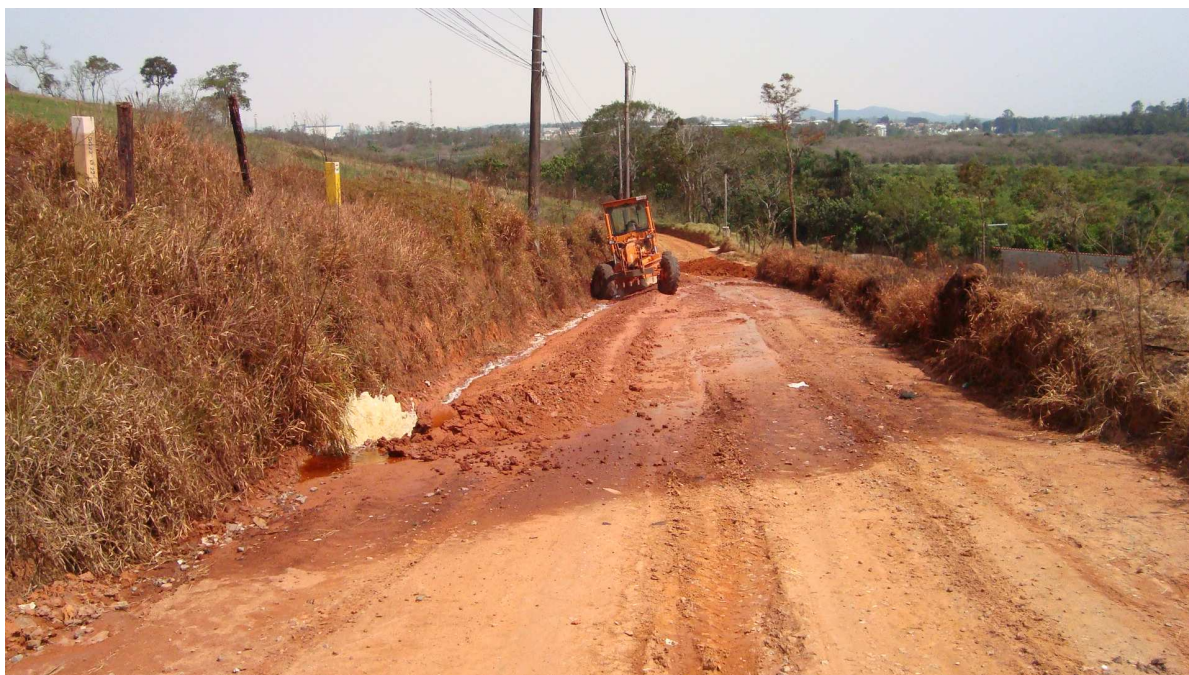
### Imagem 1 – Local do Rompimento da Tubulação

A OSVAT 22', foi atingida pela máquina da prefeitura provocando um vazamento de cerca de 180 m<sup>3</sup> de gasolina no solo (CETESB, 2012). Logo após a ocorrência foram interrompidas as operações nas linhas e o atendimento emergencial foi iniciado. A foto a seguir mostra o local exato, ainda vazando gasolina e a máquina, que no momento do ocorrido desceu a rua tentando se afastar da cortina de produto.

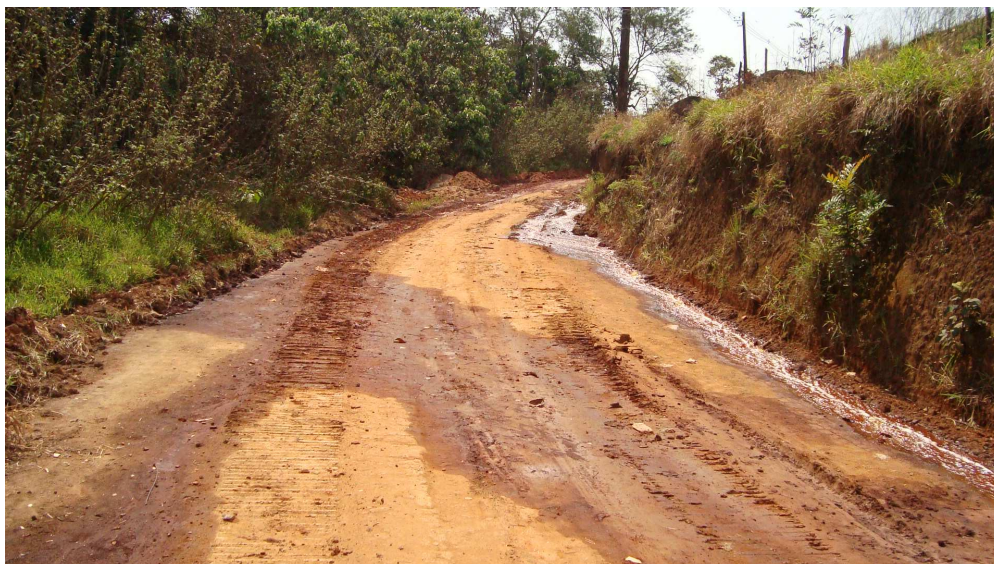
**Imagem 2 – Canaleta com gasolina**

Segundo o que consta no registro de emergências químicas da CETESB, o vazamento se espalhou por frentes distintas atingindo um charco pertencente a uma chácara. Tal área serviu como uma bacia de contenção secundária. Em um trecho da estrada de terra próxima ao duto foi aberta uma canaleta para a captação da gasolina vazada.

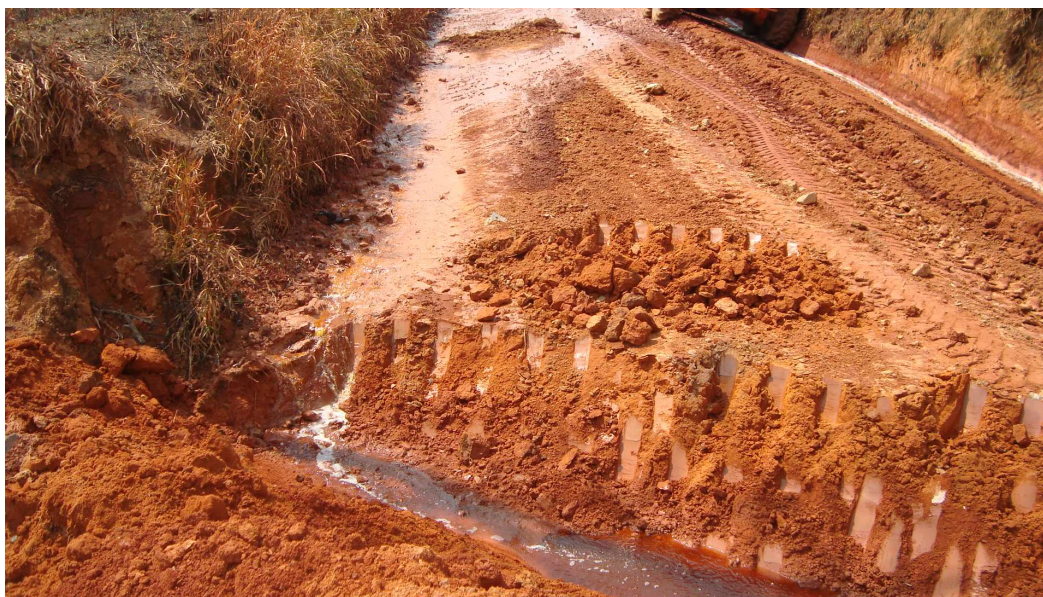
**Imagem 3 – Canaleta de Sacrifício**

Em um ponto foi criada uma vala de sacrifício onde foi possível a contenção do produto e logo em seguida foi iniciada a sua sucção.

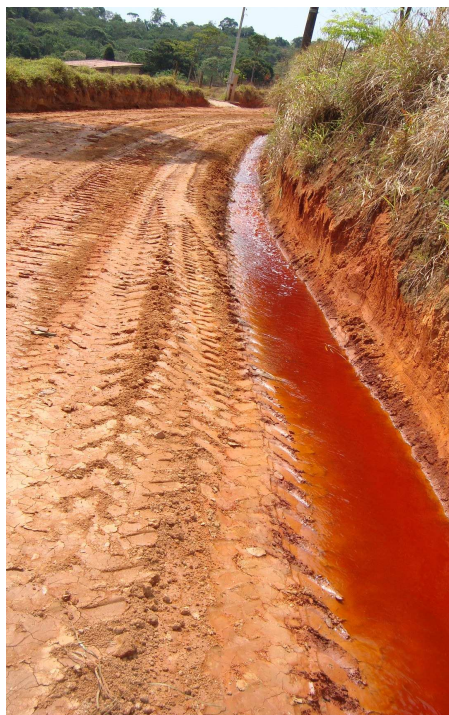
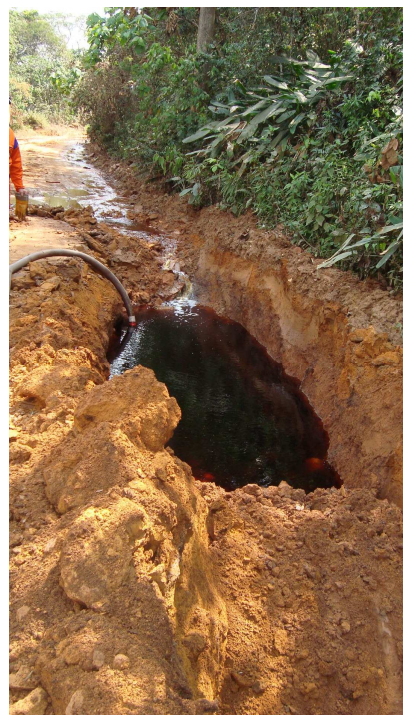
**Imagem 4 – Canaleta e Vala de Sacrifício**

Segundo os técnicos da CETESB que estavam em campo a quantidade recolhida, a princípio, foi de 30.000 litros de gasolina pura, produto este que ficou retido na vala de sacrifício conforme fotos abaixo.

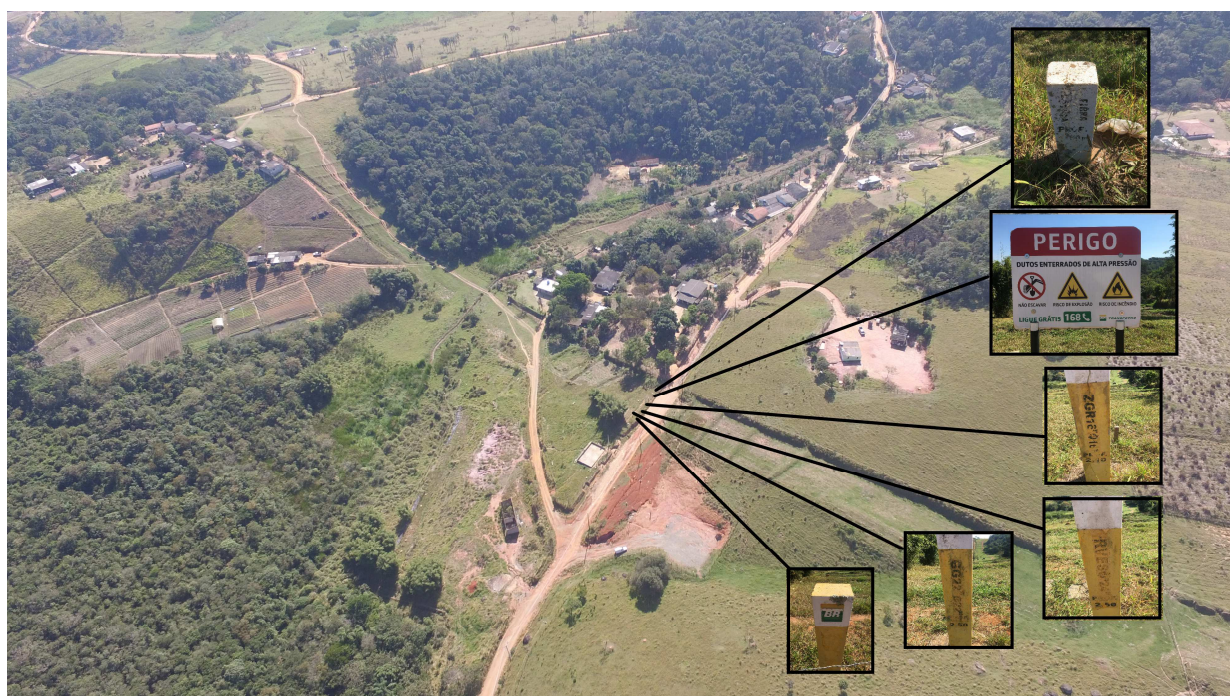
**Imagem 5 – Foto aérea da ocorrência no duto OSVAT 22´**

A região atingida foi classificada em setores de concentração do contaminante. O Setor 0 foi o local de ruptura e *spray* do combustível, Setor 1 a casa interdita e poço cacimba onde foi detectada a presença de produto em fase livre, Setor 2 uma parte intermediária da estrada principal e Setor 3 a parte final da estrada principal, local da antiga cava aberta no momento da emergência.

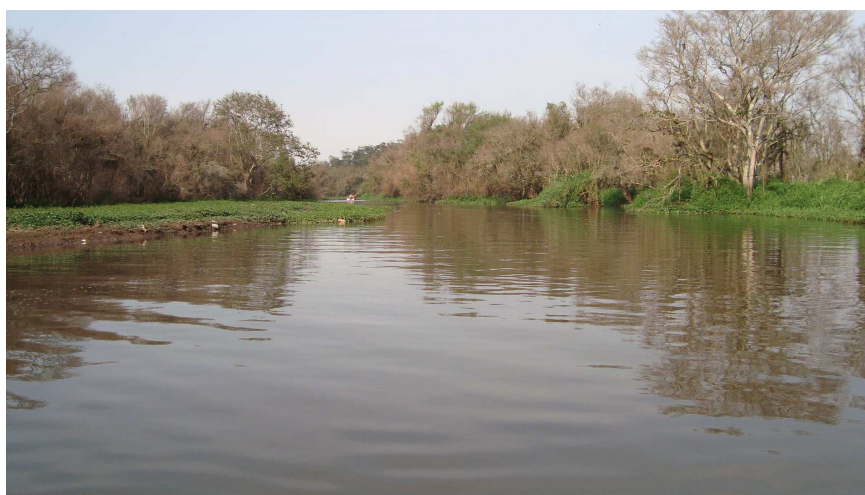
### Imagem 7 – Rio Tietê

Segundo os técnicos de campo da CETESB ao longo do Rio Tietê, via barco, não foram encontrados vestígios de contaminação.

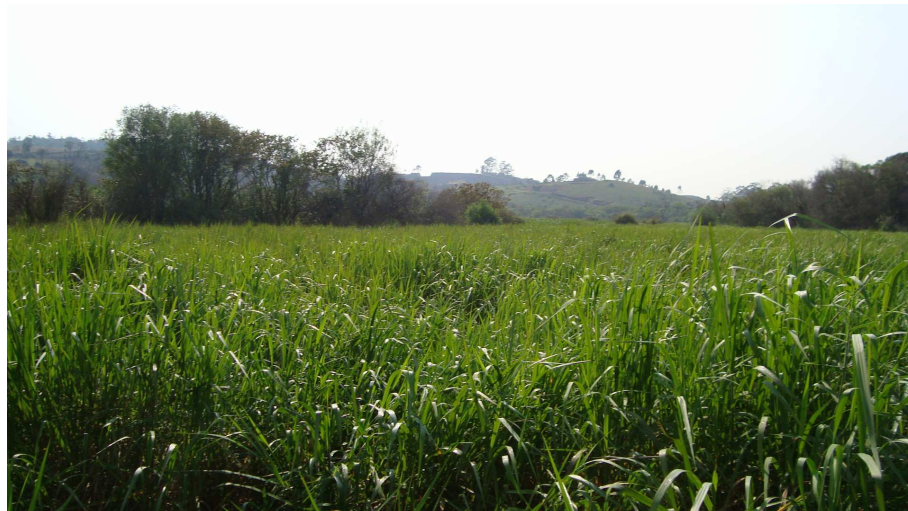
### **Imagem 8 – Região de Charco**

Em avaliação terrestre foi verificada grande contaminação em região de charco, considerada área da várzea do Rio Tietê. Após levantamento dos técnicos observou-se que o charco está em cota inferior ao rio, o que acabou servindo como

uma contenção natural do produto (CETESB, 2010).

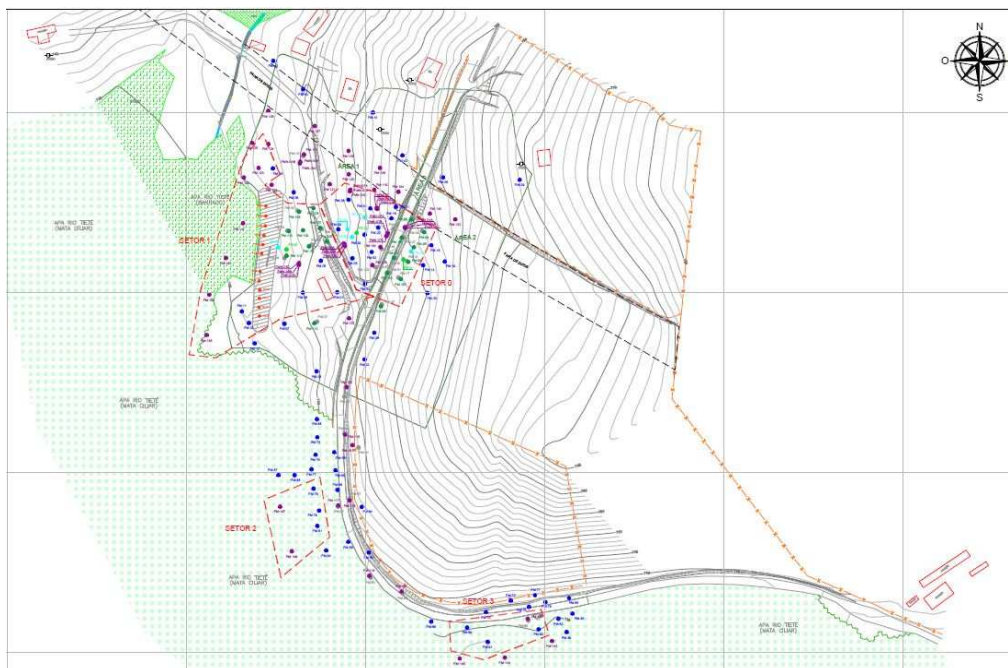
### **Mapa 3 – Localização dos Setores Representativos das Áreas Contaminadas**

Portanto, uma vez contaminado o solo, a água e o ar podem ser atingidos. Diante do analisado na época foram impostas restrições para uso, como por exemplo, a Zona de Risco 1, RZ1, a restrição ao uso da água subterrânea e a remoção do solo desta região até a profundidade de 3,5 metros, sendo necessária a recolocação de terra no local e finalizando com cobertura vegetal.

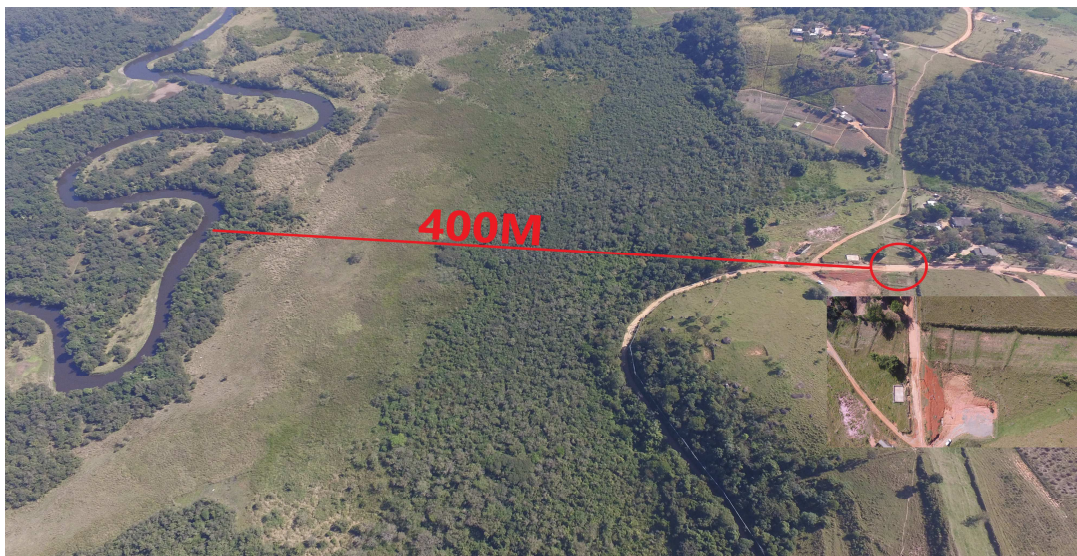
**Imagem 10 – Distância entre o Rio Tietê e o Local da Ocorrência**

A estimativa na época era a retirada de aproximadamente 30.000 toneladas de solo que estava contaminado em uma área com a superfície de 5.650 m<sup>2</sup>. Durante este período emergencial foi implantado um Sistema de Extração Multifásica Emergencial (MPE). A figura a seguir mostra que o local da ocorrência dista 400 metros do corpo d'água. (Rio Tietê).
