**QUALIDADE DAS ÁGUAS
SUPERFICIAIS
NO ESTADO DE SÃO PAULO
PARTE 2 - ÁGUAS SALINAS
E SALOBRAS**

2 0 1 5

**GOVERNO DO ESTADO DE SÃO PAULO - SECRETARIA DO MEIO AMBIENTE
CETESB - COMPANHIA AMBIENTAL DO ESTADO DE SÃO PAULO**

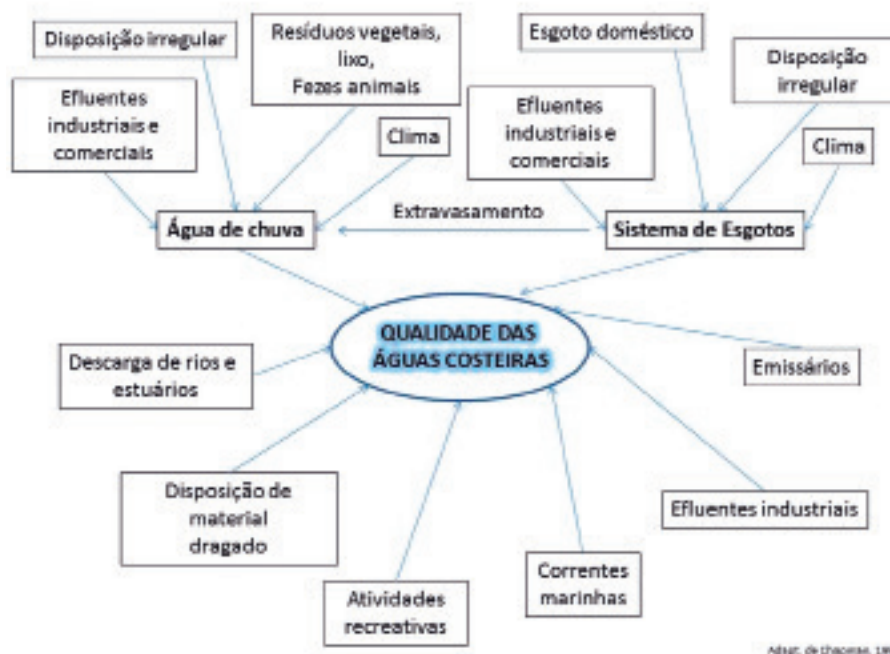
Figura 1.4 – Fatores que influenciam a qualidade das águas costeiras.

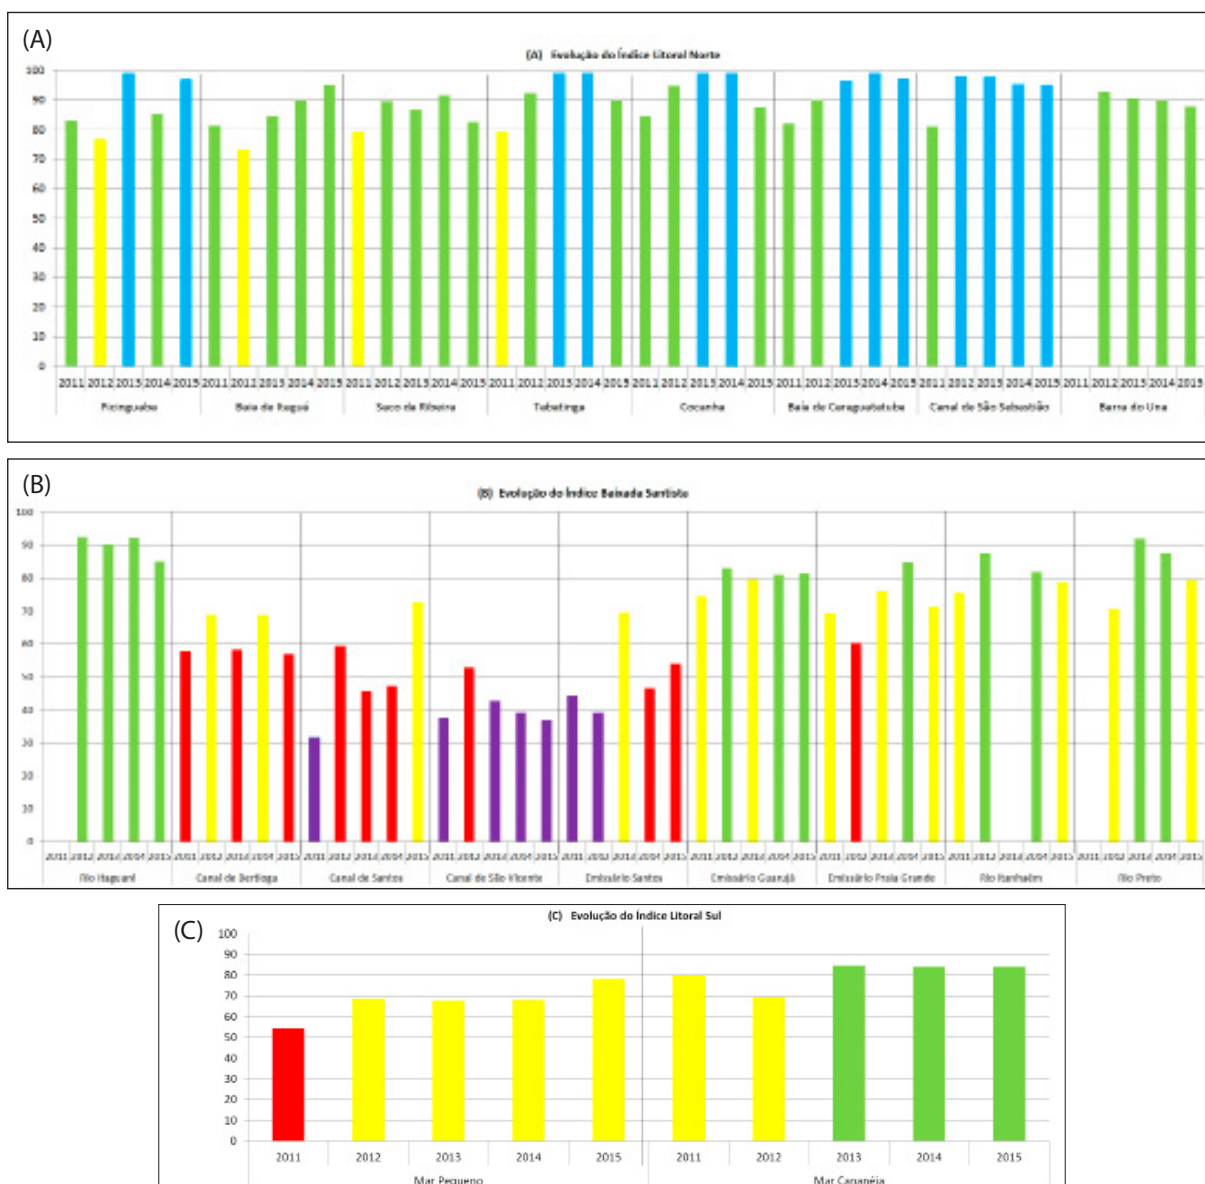
Gráfico 4.4 – Evolução do IQAC médio de 2011 a 2015 nas áreas; (A) Litoral Norte, (B) Baixada Santista e (C) Litoral Sul.

Apesar da melhoria de áreas que apresentavam índices ruins, a piora de áreas como a foz dos Rios Itanhaém e Preto (Peruíbe) aliadas à perda da classificação ótima de áreas do litoral norte (Tabatinga e Cocanha) contribuíram para uma piora geral do litoral do estado. O número geral de pontos considerados ruins diminuiu, mas isto não contribuiu para elevar significativamente a média das respectivas áreas. O detalhamento histórico das áreas se encontra no Gráfico 4.4.

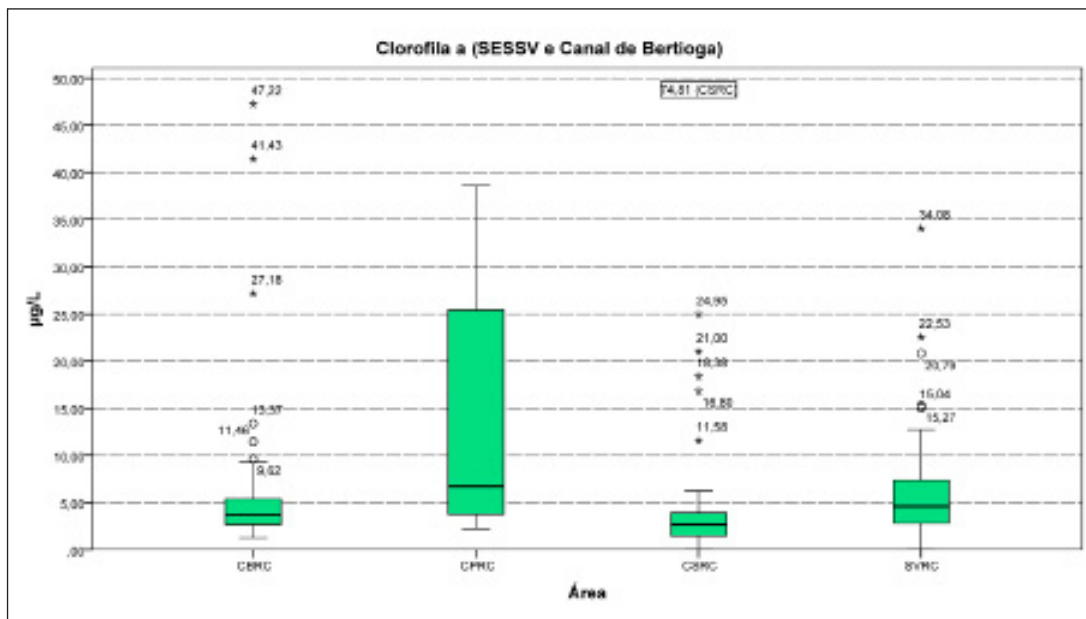
Gráfico 4.31 – Distribuição das concentrações de Clorofila a (µg/L) na água.

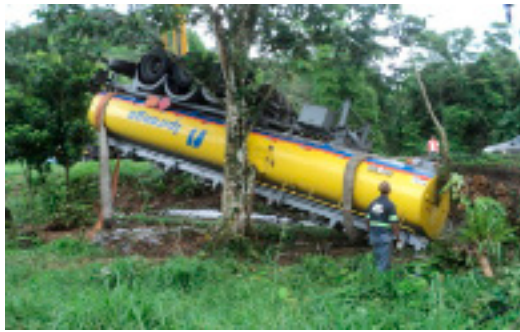
Foto 5.1 – operação de destombamento de um dos tanques do caminhão acidentado

Em 03.01.2015 houve tombamento de caminhão que transportava 30.000 L de combustível, junto à rodovia Rio-Santos, nas proximidades do Bairro Caruara, divisa com Bertioga. Como consequência houve o vazamento de cerca de 7.500 L de álcool, 9.500 L de gasolina e 20 L de óleo diesel. Parte do produto infiltrou nos solos nas imediações do veículo, e a maior quantidade escoou pela vala de drenagem, paralela à rodovia, passando por dentro do bairro, desaguardando em um corpo d'água, até chegar no Canal de Bertioga. O acidente e as ações para contenção do vazamento e para destombamento das carretas causou intenso tráfego na rodovia. O odor do combustível na vala de drenagem, muito próximo às residências, causou incômodos à saúde da população, além do medo de incêndio e explosão. A poluição do corpo d'água causou mortalidade de peixes, caranguejos e sars. As ações de contenção e recolhimento do produto vazado foram realizadas por empresa especializada. Participaram desta operação: o Departamento de Estrada e Rodagem - DER; Polícia Rodoviária Estadual; Defesa Civil de Santos; Secretaria Municipal do Meio Ambiente de Santos, Guarda Municipal de Santos e CETESB – Agência Ambiental de Santos. Os trabalhos de mitigação e de monitoramento das áreas afetadas, nos dias seguintes foram acompanhados pela CETESB (fotos 5.1 a 5.3).

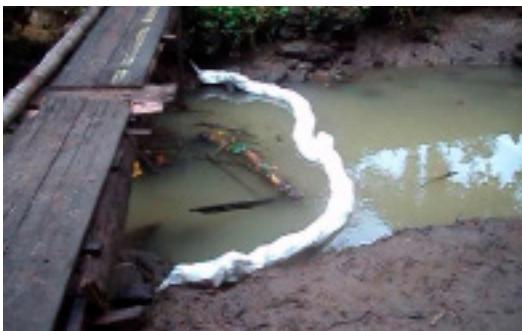
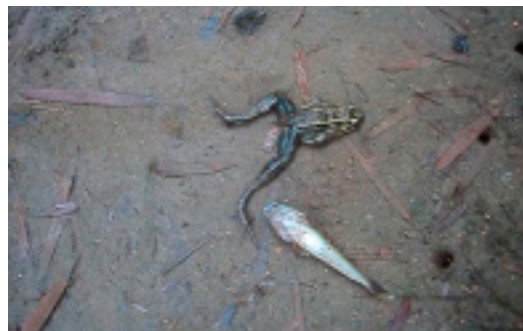
Fotos 5.2 e 5.3 – Local por onde produto escoou com barreiras absorventes, e alguns dos animais mortos encontrados pelo técnico da CETESB na frente do Canal de Bertiooga (Fotos cedidas pela Agência Ambiental de Santos - Banco de Imagens CETESB, 2015).

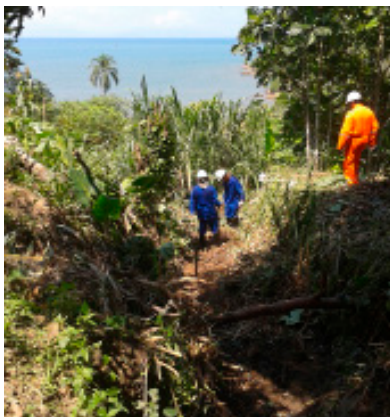
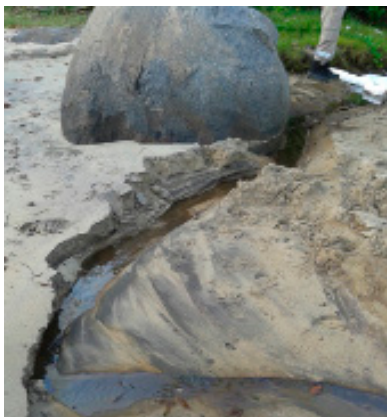
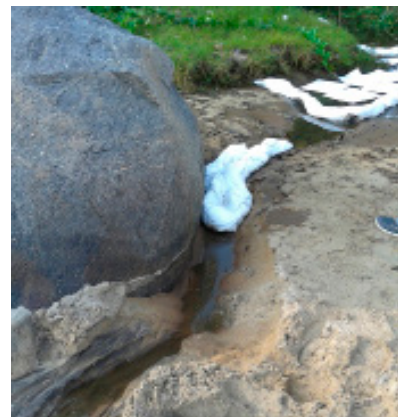
Fotos 5.4, 5.5 e 5.6 – Local por onde o produto escoou e ações de contenção com material absorvente na praia (Fotos cedidas pela Agência Ambiental de São Sebastião - Banco de Imagens CETESB, 2015).

Em 13.01.2015, um caminhão que transportava 24.000 litros de lodo inorgânico, proveniente da estação de tratamento de efluentes do Terminal Aquaviário de São Sebastião, tombou ao fazer a curva na rodovia Rio-Santos, entre as praias das Cigarras e da Enseada, sentido Caraguatatuba. Como consequência houve vazamento do lodo e do óleo diesel para o acostamento, onde ficou parcialmente contido e recolhido. O restante chegou à drenagem de águas pluviais da pista e desceu por córrego intermitente, passando por dentro de um sítio, até desaguar na praia e contaminar a faixa de areia e o mar, em pequenas proporções. Trata-se de uma praia pequena, de difícil acesso, inserida em propriedade particular (Fotos 5.4 a 5.6).

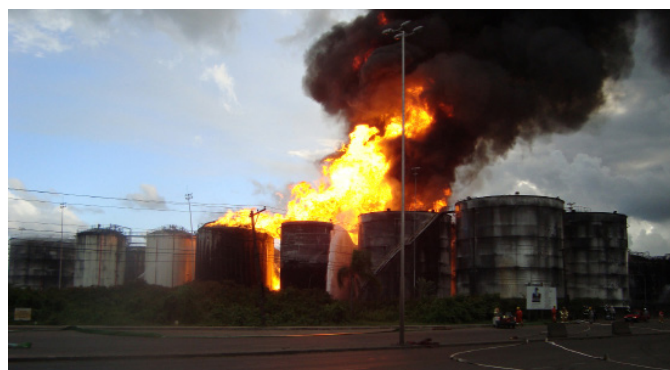
Foto 5.7 – Detalhe do incêndio em alguns dos tanques da Ultracargo.

Em 02.04.2015 por volta das 10h iniciou-se um incêndio de grandes proporções no terminal da Ultracargo, localizado no bairro da Alemoa, Santos, SP (coordenadas 23°55'31,35"S; 46°21'29,66"O). O incêndio envolveu seis tanques aéreos dos quais dois continham etanol e quatro, gasolina (Foto 5.7).

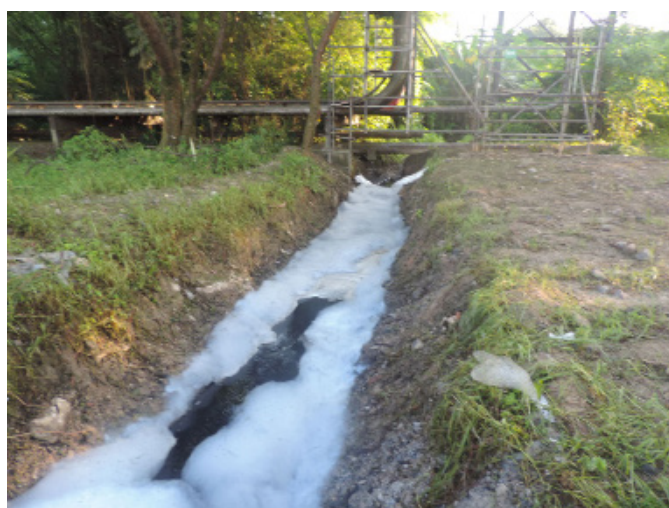
Foto 5.8 – Água de combate que alcançava o sistema de drenagem das vias adjacentes à Ultracargo chegando posteriormente ao estuário.

As questões ambientais, foco da preocupação e atuação da CETESB, foram gerenciadas já desde o início do combate cujas ações foram dirigidas ao monitoramento da qualidade do ar e da água do estuário, uma vez que o incêndio gerava grande quantidade de fumaça preta e água residuária (água de combate + produtos químicos diluídos fossem eles provenientes da queima dos combustíveis ou do LGE utilizado) das ações de combate que, num dado momento da emergência alcançou as águas do estuário (Foto 5.8).

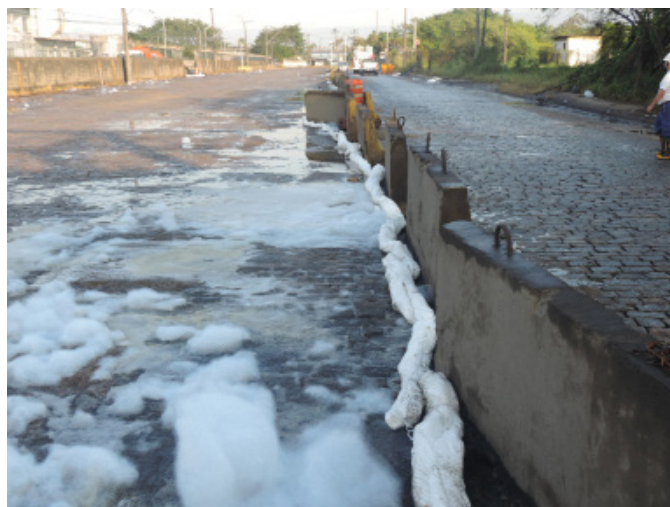
Foto5.9–Coloção de barreiras absorventes junto ao sistema de drenagens das vias públicas das proximidades da Ultracargo.

Algumas ações emergenciais foram colocadas em prática na tentativa de minimizar possíveis impactos ambientais da água de combate. Assim, foram aplicadas barreiras absorventes junto ao início das drenagens de águas pluviais das vias que recebiam tais resíduos (Foto 5.9). Da mesma forma barreiras de contenção foram colocadas ao longo das margens do manguezal e no entorno do píer onde se encontrava a saída do sistema que bombeava água de combate proveniente do pátio da empresa (Foto 5.10).

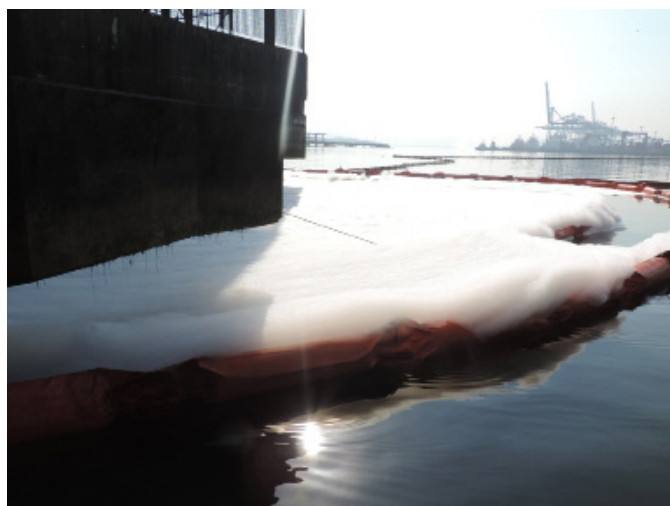
Foto 5.10 – Barreiras de contenção colocadas no entorno do píer do sistema de bombeamento da Ultracargo.

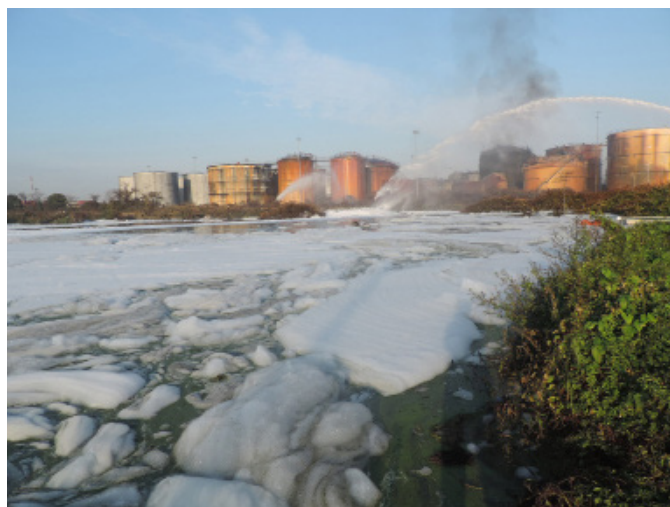
Foto5.11–Lagoa adjacente à Ultracargo com presença de macrófitas contaminadas com espuma de combate a incêndio.

Partes da água de combate alcançou também um lagoa contígua à empresa, cuja espuma recobriu grande parte do espelho d'água (Foto 5.11). Macrófitas presentes, do gênero *Lemna* sp. foram contaminadas sendo que ao longo e posteriormente à emergência, por orientação da CETESB, as mesmas foram removidas com o intuito de acelerar a recuperação do ambiente.

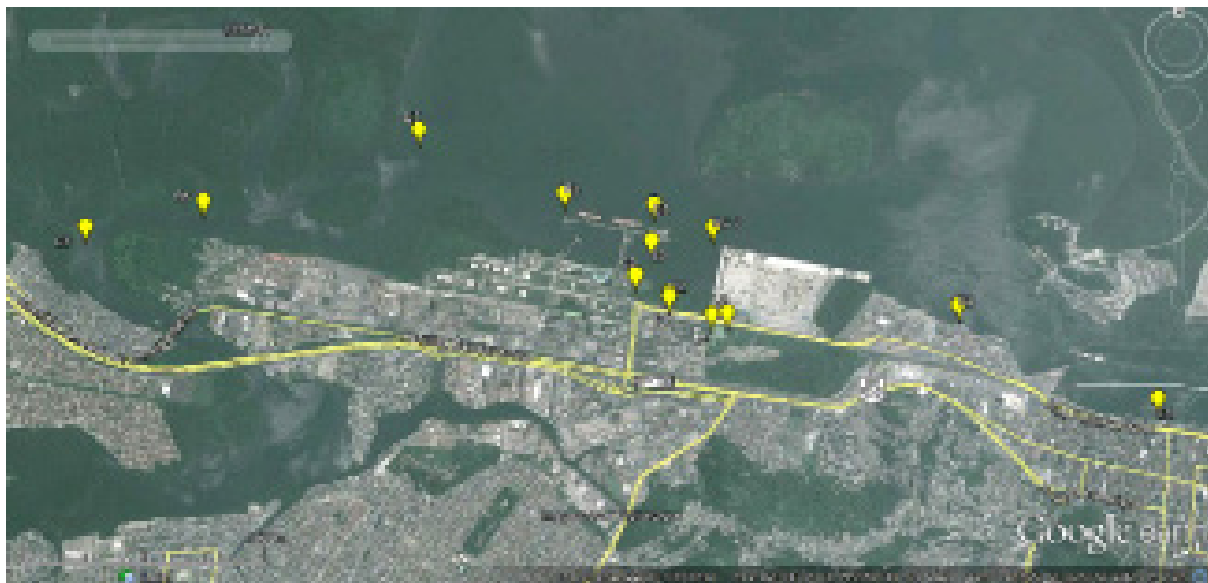
Figura 5.1 – Pontos de amostragem em Santos/Cubatão, São Paulo. Fonte: Google Earth.

Além disso, como objetivo de avaliar os impactos causados ao ambiente, durante todo o atendimento foram realizadas diversas vistorias para coleta e análise de água e sedimentos em vários pontos do estuário. (Figuras 5.1 e 5.2) Houve também vistorias na vegetação existente nas proximidades.

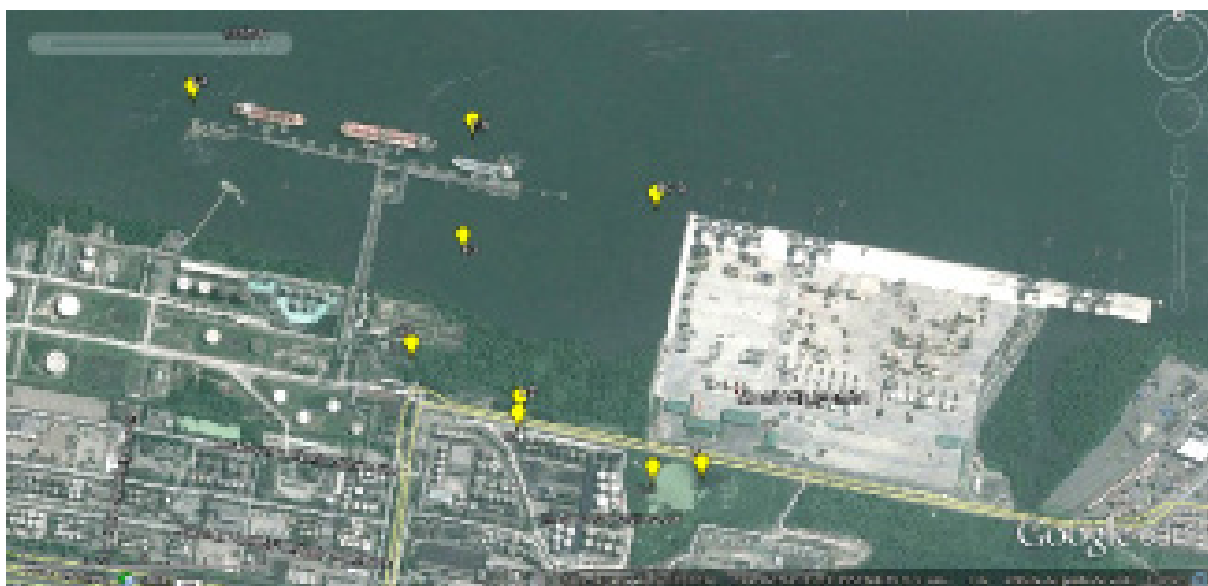
Figura 5.2 – Detalhes dos pontos de amostragem próximos à Empresa ULTRACARGO em Santos, São Paulo. Fonte: Google Earth.
