**RELATÓRIO DA CAMPANHA
DE FISCALIZAÇÃO DE
ARLA 32 E OPACIDADE**

2018

RELATÓRIO DA CAMPANHA DE FISCALIZAÇÃO DE ARLA 32 E OPACIDADE - 2018

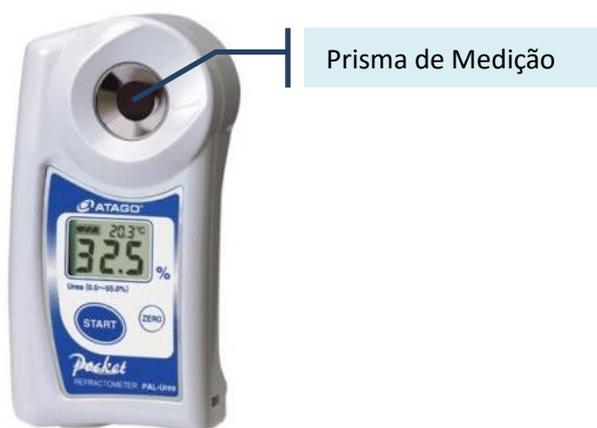
A avaliação da concentração de ureia presente no ARLA 32 foi feita utilizando um refratômetro digital portátil, conforme apresentado na Figura 1. Para isso, uma pequena amostra coletada diretamente do tanque de armazenamento de ARLA 32 da garagem visitada, ou do tanque de ARLA 32 dos veículos fiscalizados, foi despejada no prisma de medição do refratômetro, que fornece a concentração, em massa, de ureia presente na solução avaliada. Foram consideradas aprovadas as amostras que apresentaram concentração, em massa, de ureia entre 30% e 35%.

Figura 1 - Refratômetro para medição de concentração de Ureia (PAL Urea – ATAGO)

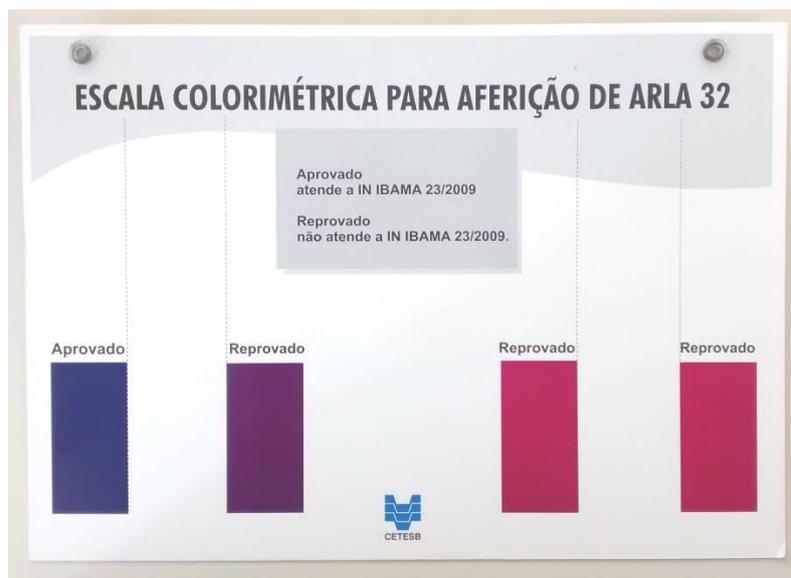
A solução misturada ao NET apresenta coloração azul na ausência de íons metálicos. Na presença de íons metálicos, a solução assume uma coloração avermelhada que aumenta

Para verificar a coloração da amostra avaliada, foi utilizada uma escala desenvolvida pela CETESB que permite efetuar a comparação das amostras com padrões de cores de diferentes especificações de ARLA 32 que foram obtidos experimentalmente. A Figura 2 apresenta uma imagem da escala utilizada:

Figura 2 - Escala Colorimétrica para aferição de ARLA 32

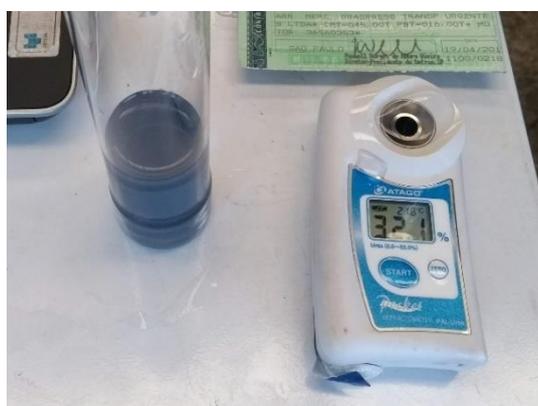
Foram realizadas 10 vistorias técnicas, com o total de 15 veículos inspecionados com a verificação de opacidade, resultando em 1 veículo reprovado no teste. Além disso, em uma das vistorias foi coletada uma amostra de ARLA 32 extraída diretamente do tanque de armazenamento da empresa. Não foi observada irregularidade na amostra de ARLA 32 coletada, pois apresentou concentração de ureia em massa 32,1% e presença de íons metálicos dentro dos padrões legais estabelecidos na regulamentação vigente, conforme apresentado na Figura 3.

Figura 3 – Análise da concentração de ureia e da qualidade da água do ARLA 32

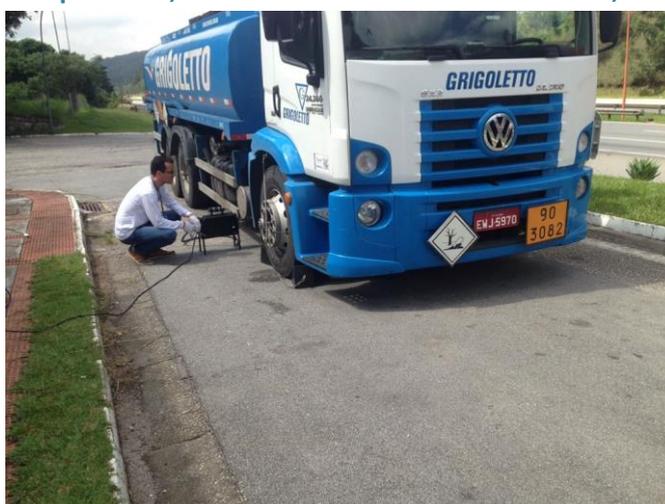
Figura 4 - Teste de opacidade, Rodovia Presidente Castelo Branco, km 46 (04/04/2018)

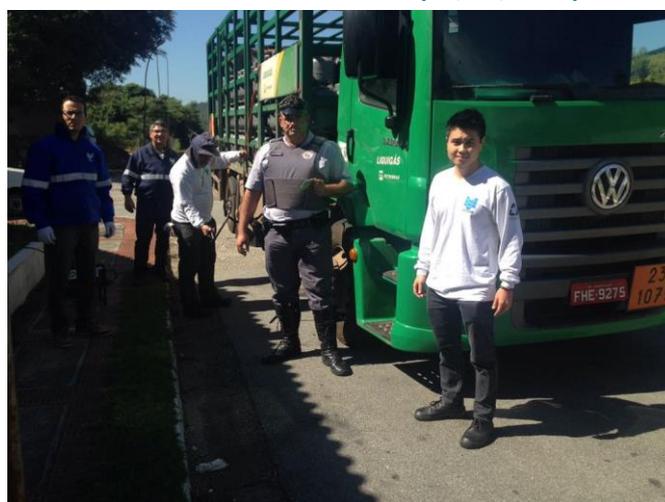
Figura 5 - Teste de Opacidade, Rodovia Presidente Castelo Branco, km 46, com apoio da Polícia Militar Rodoviária (18/04/2018)

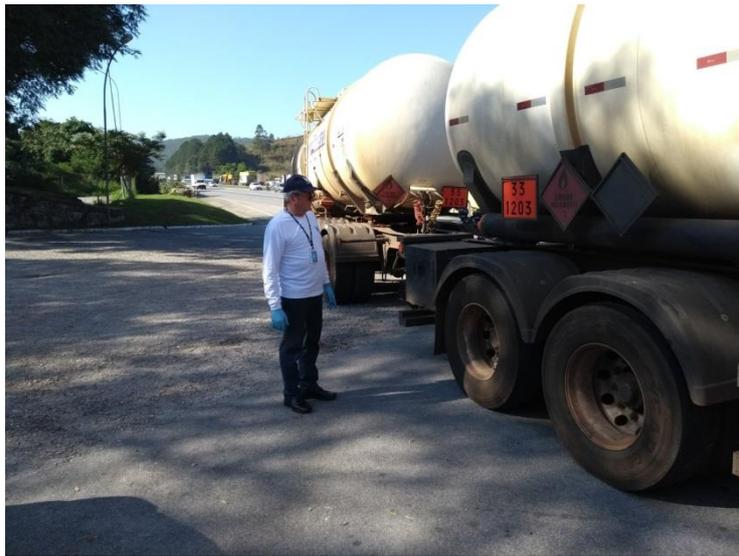
Conforme estabelecido no procedimento, para todo veículo inspecionado é realizada uma pré-inspeção visual para verificar se o veículo apresenta alguma irregularidade que possa colocar a integridade do veículo em risco durante o teste, ou então distorcer os resultados do teste. Para os veículos que apresentam irregularidades em algum dos itens da pré-inspeção, é lavrada uma Notificação de Desconformidade – NOTDES em nome do proprietário do veículo. A NOTDES pode ser cancelada caso o proprietário do veículo comprove a regularização do item desconforme mediante apresentação de Relatório de Medição de Opacidade – RMO emitido por empresa cadastrada no Programa para a Melhoria da Manutenção de Veículos a Diesel – PMMVD em um prazo de 60 dias corridos contando a partir da data de lavratura da NOTDES.

**Figura 6 - Inspeção visual, pré teste de opacidade, Rodovia Presidente Castelo Branco, km 46
(20/06/2018)**

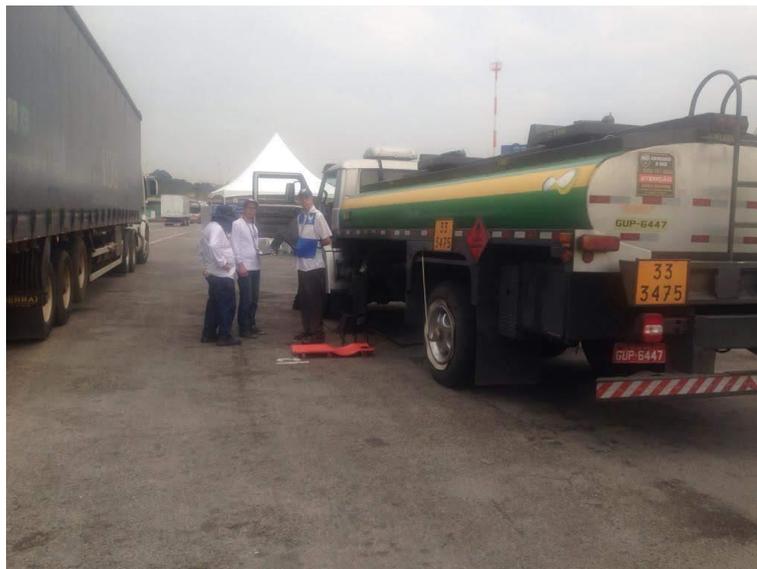
**Figura 7 - Teste de opacidade – Operação Inverno, Rodoanel Mario Covas, km 13
(27/09/2018)**
