CETESB - Companhia Ambiental do Estado de São Paulo
Diretoria de Controle e Licenciamento Ambiental

Mapeamento de *Brownfields* na Bacia Hidrográfica
do Alto Tietê, com Especial Atenção aos
Empreendimentos com Fator de Complexidade $W =$
4 a 5 com Maior Potencial de Contaminação de
Recursos Hídricos

Relatório Final
Janeiro de 2021

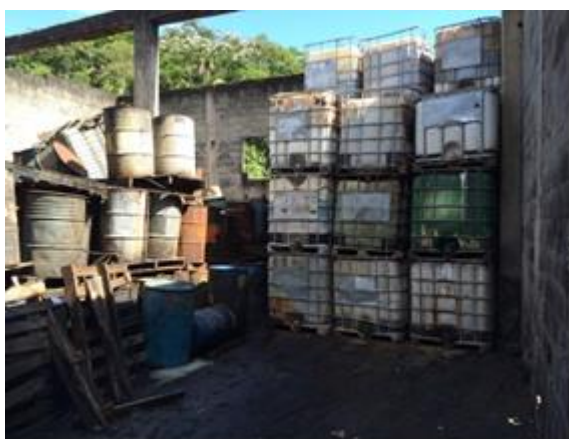
Figura 2 – Recipientes contendo resíduos armazenados em área interna, conforme constatado em 2015.

A forma como as embalagens encontravam-se dispostas na área, em sua maioria em condições precárias, apresentando vazamentos e com presença de resíduo diretamente sobre o solo oferecia risco às 9 (nove) famílias que viviam no local, à circunvizinhança e ao meio ambiente.

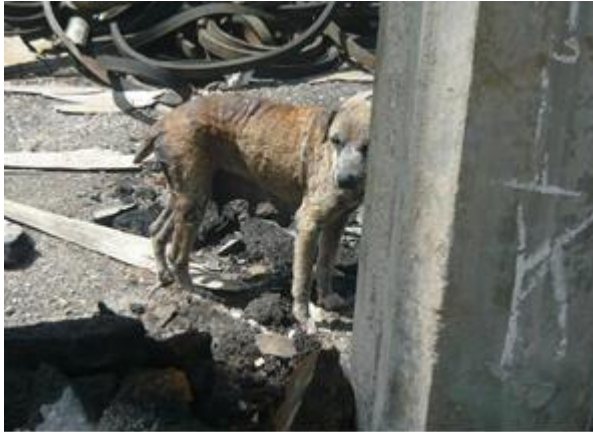
Evidências deste risco às famílias e ao meio ambiente podiam ser constatados nos animais domésticos convivendo no local, que segundo os técnicos da área de saúde, apresentavam lesões na pele (dermatites e tumores), provavelmente resultado do contato direto com os resíduos, enquanto que moradores relatavam aparição de sintomas diversos ao longo do período de residência no local (Figuras 6 e 7).

Figura 6 – Animais domésticos apresentando lesão de pele, no local.

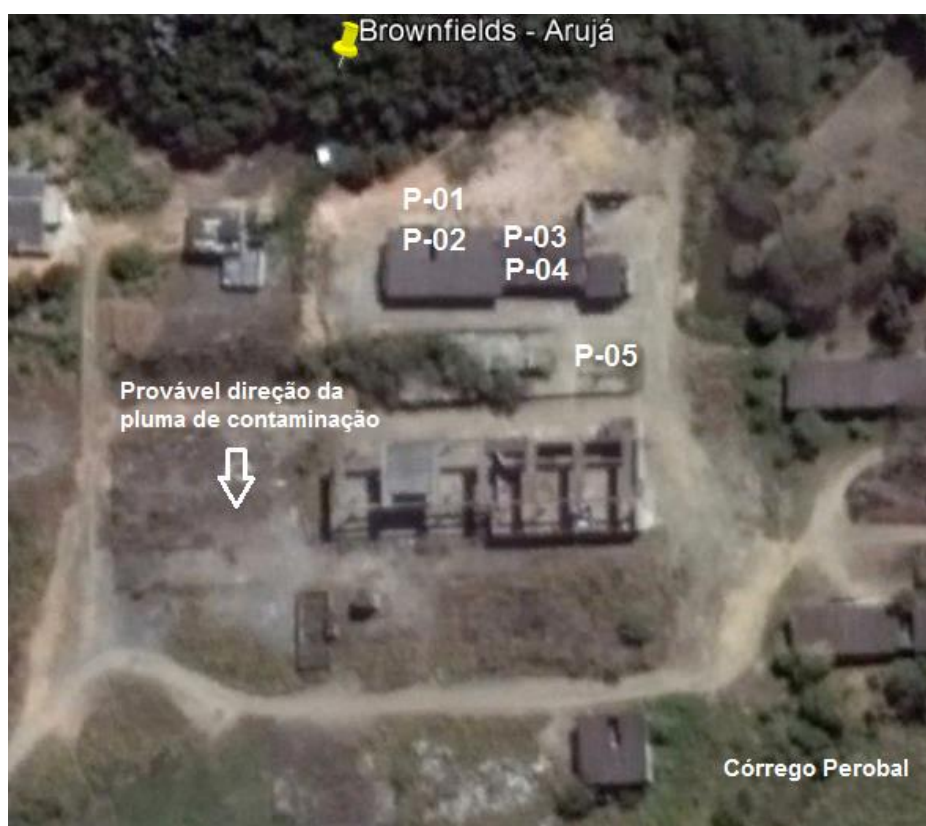
Os pontos de amostragem (Figura 10) no referido *Brownfield* foram selecionados com base no provável maior ponto de contaminação (*hot spot*), assim como no provável direcionamento da pluma de contaminação, tomando como referencia a localização dos galpões de armazenamento em relação ao córrego existente à jusante da área.

Figura 10 – Identificação dos pontos de amostragem no Brownfields.

P-01 - Área externa ao galpão ponto de infiltração (*Hot spot*); P-02 - Área interna do galpão ponto de infiltração (*Hot spot*); P-03 - Área interna do galpão compartimento à esquerda; P-04 - Área interna do galpão compartimento à direita; P-05 - Área externa ao galpão.

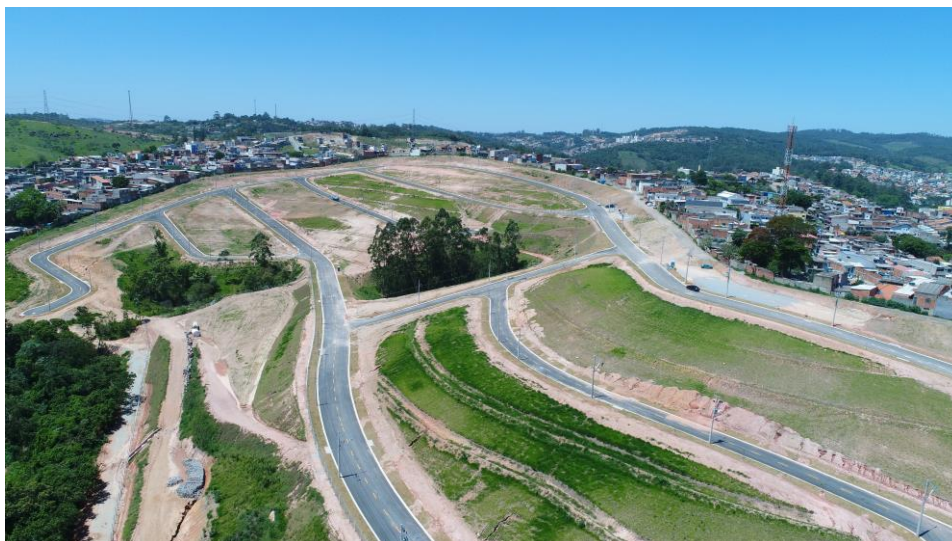
Durante as vistorias preliminares (fase 5) no empreendimento, em dezembro de 2017, constatou-se que o mesmo se encontrava nas condições verificadas na última inspeção realizada pela CETESB, porém, por ocasião dos estudos de campo (fase 8 do projeto) constatou-se que a área foi loteada e já possui arruamentos e outras infraestruturas que apontam haver ocorrido revolvimento e remoção de solo (Figura 30).

Figura 30 – Situação do local em outubro de 2020, imagem obtida por Aeronave Remotamente Pilotada (Drone).

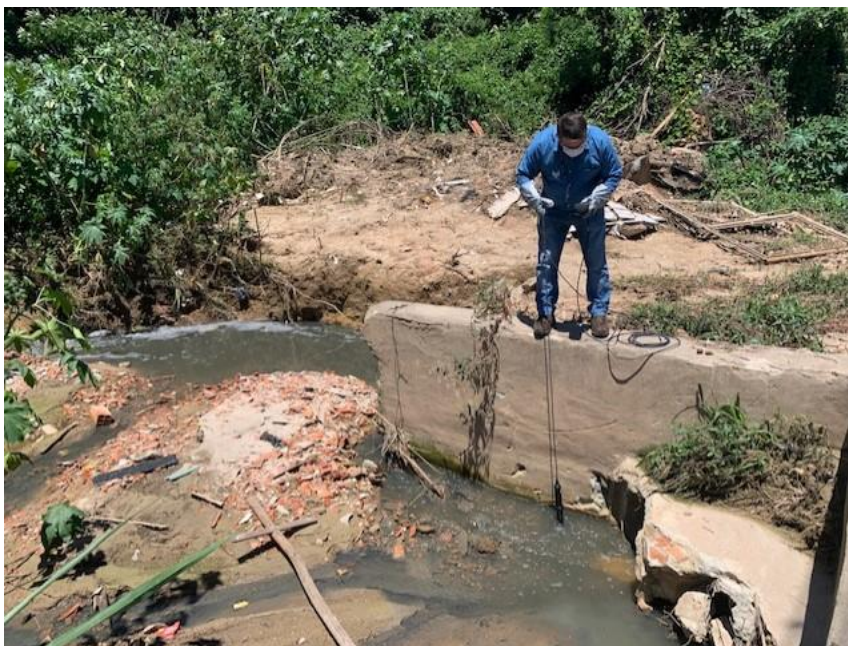
A sonda multiparâmetro foi utilizada para monitorar córrego presente no local (Figura 31), não havendo sido constatada contaminação por produtos ou resíduos encontrados no âmbito do empreendimento.

Figura 31 – Monitoramento em curso d'água presente no local utilizando sonda multiparâmetros.

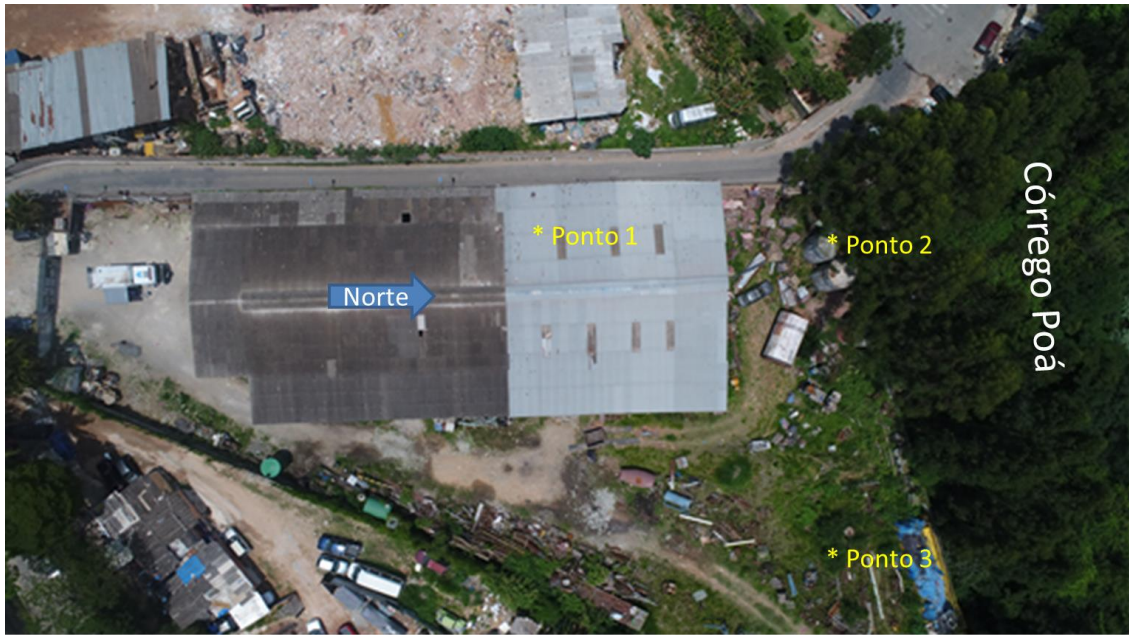
A sondagem, monitoramento e obtenção de amostras de terra foram obtidos em três locais distintos do empreendimento, a saber, foi considerado o Ponto 1 área interna do galpão, em local cuja planta baixa constante no processo de licenciamento ambiental indica tratar-se de área dos misturadores da antiga empresa (área com acesso a terra), o Ponto 2 o fundo do empreendimento à esquerda do portão de entrada, atrás de tanques abandonados e onde as plantas do empreendimento indicam a existência de edículas, e Ponto 3 a área do fundo do empreendimento à direita do portão de entrada, próximo de onde se localizam os canis (Figura 32).

Figura 32 – Pontos de monitoramento escolhidos dentro do empreendimento.

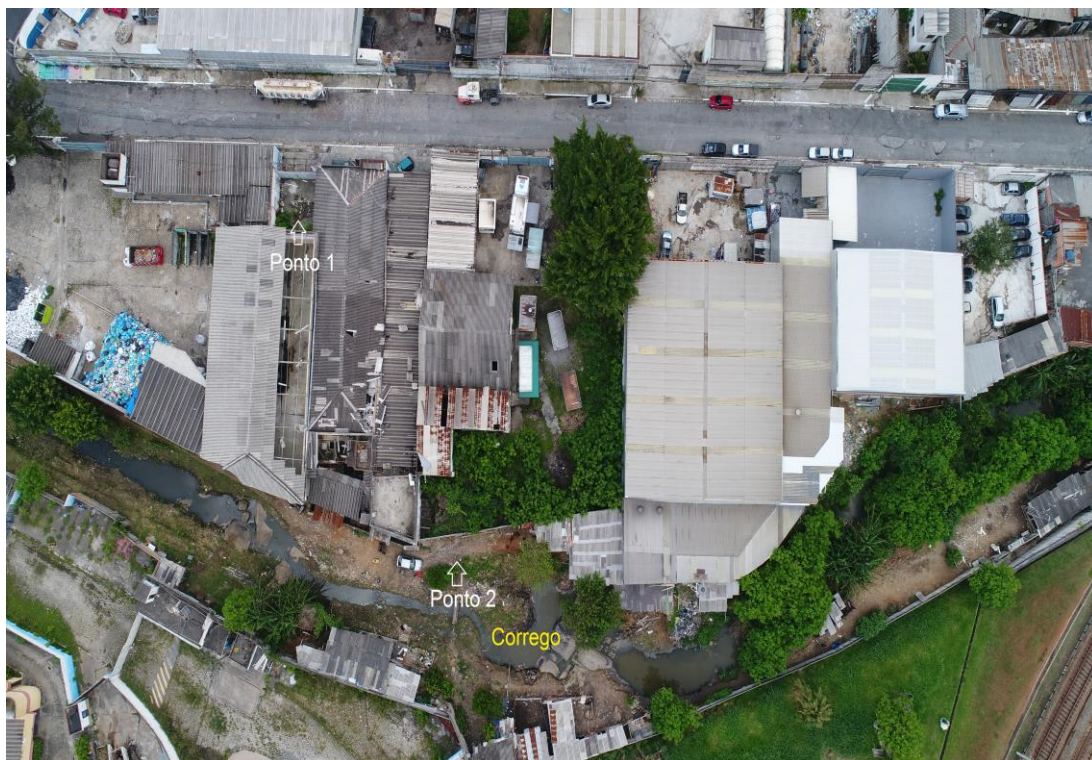
A Figura 43 apresenta imagem do *Brownfield* realizada por Drone, assim como os pontos onde foram amostrados solo.

Figura 43 – Imagem da situação atual da área onde se localizava a Beraca Sabará, obtida por meio de Drone, e os pontos de amostragem selecionados.

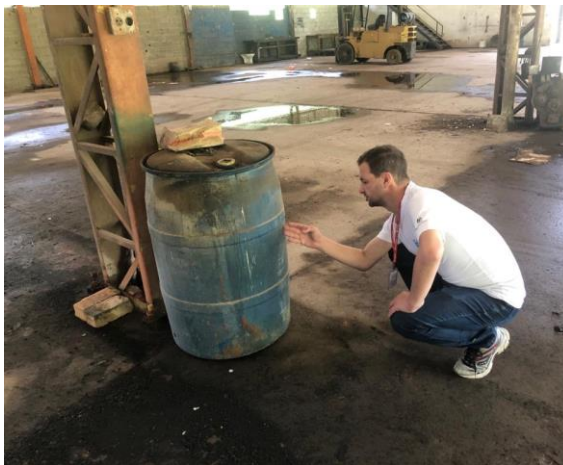
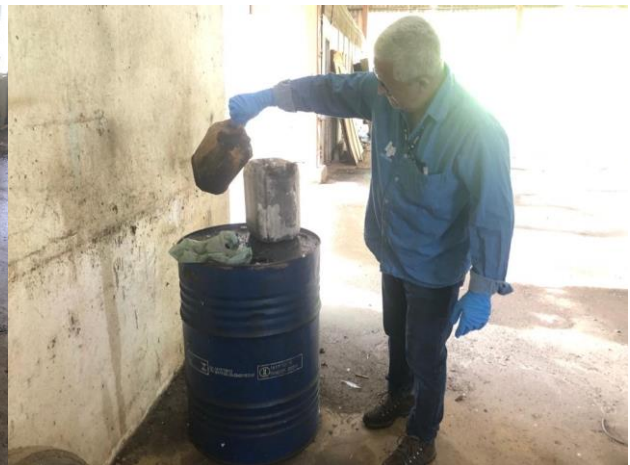
Figura 55 – Embalagens diversas presentes no Brownfield contendo produtos químicos ou resíduos.

Figura 56 – Embalagens diversas presentes no Brownfield contendo produtos químicos ou resíduos.

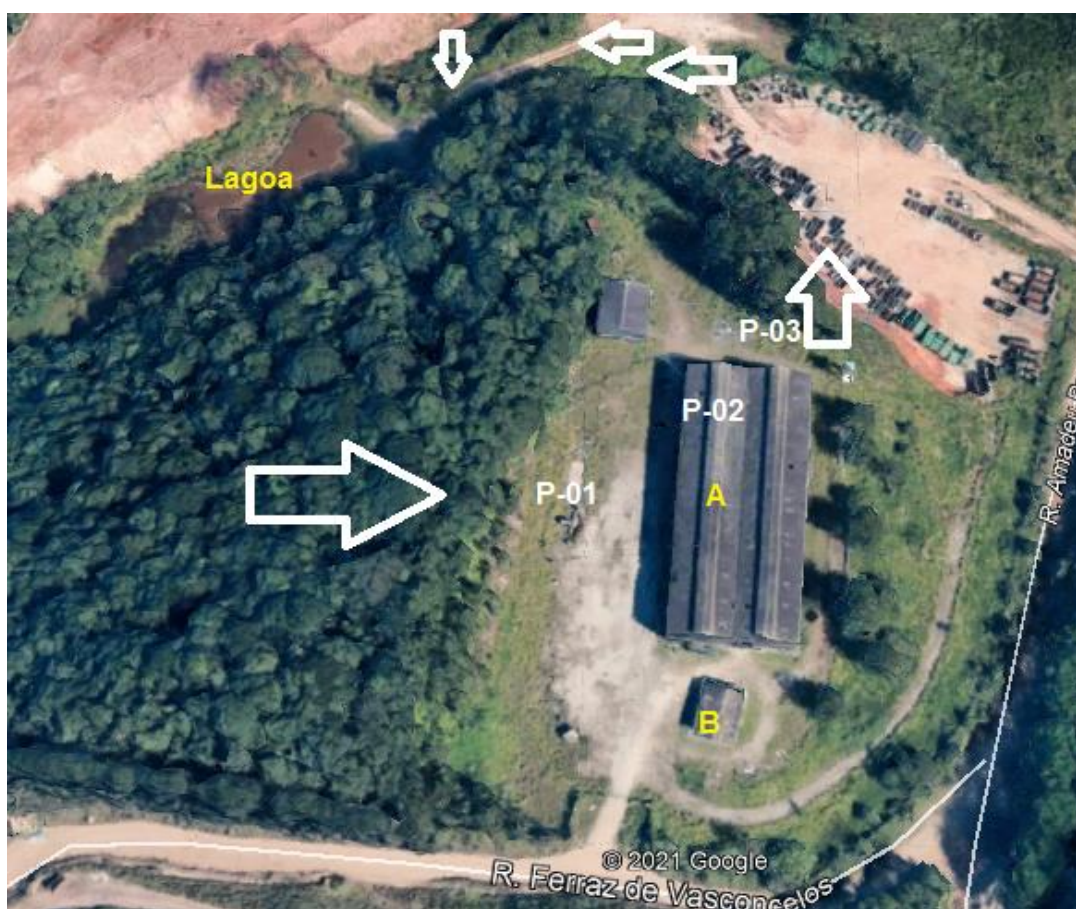
Figura 60 – Pontos de amostragem utilizados no estudo do Brownfield.
