**RELATÓRIO TÉCNICO**  
**ACIDENTE COM O OLEODUTO OSBAT – PETROBRAS / TRANSPETRO**  
**GUAECÁ – SÃO SEBASTIÃO**

O presente documento tem como objetivo descrever tecnicamente o acidente envolvendo vazamento de petróleo do oleoduto OSBAT da PETROBRAS/TRANSPETRO na região de Guaecá, São Sebastião, identificado em 18 de fevereiro de 2004. O documento descreve as ações emergenciais adotadas bem como aspectos ambientais da ocorrência, avaliando também os aspectos operacionais da contingência.

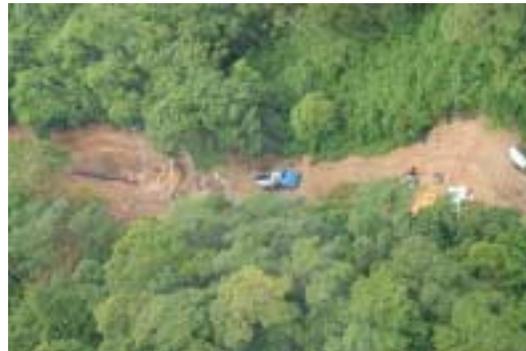
Figura 6 - Ponto 0 – Local do vazamento

Nas primeiras horas da manhã do dia 18 de fevereiro de 2004, quarta feira, um morador do Bairro de Guaecá percebeu a presença de óleo na foz do rio Guaecá, o qual passa por uma ponte da rodovia BR 101 e deságua na porção norte da Praia de Guaecá, São Sebastião ( 23°49'25.9''S / 45°27'08.4''W). Tratava-se de um vazamento de petróleo a partir de uma fenda na parede metálica do oleoduto OSBAT 24'' na cota 219 m e posição km 3 + 143 m, (coordenadas 23°48'21.3''S / 45°25'50.3''W). Neste trecho o oleoduto estava enterrado a cerca de 1,5 m de profundidade.

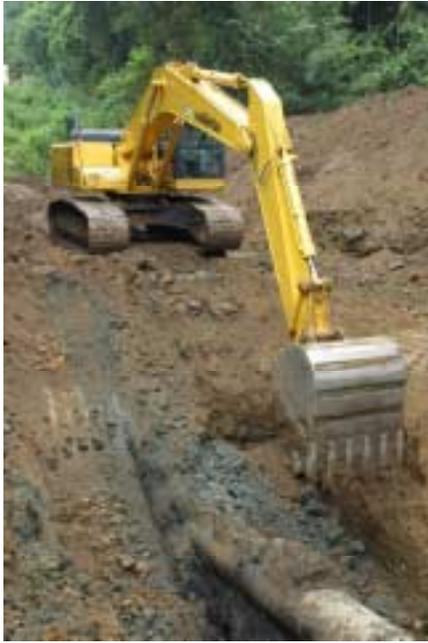
*Fig. 7- Escavação do duto*

Após a constatação do vazamento, a PETROBRAS interrompeu o bombeamento no OSBAT. Apesar de cessada a fonte, volume desconhecido de petróleo havia se acumulado no solo e aquífero freático na área do duto. As equipes iniciaram as escavações no próprio dia 18, com o objetivo de localizar a fenda no duto que estava enterrado a 1,5 m de profundidade no solo. A fenda de 240 mm, localizada no km 3 + 100 m, foi identificada e reparada. No entanto, a cava do duto permaneceu exposta e o solo movimentado (solo classificado como resíduo) permaneceu inadequadamente no local pelos meses seguintes (vide item Resíduos).

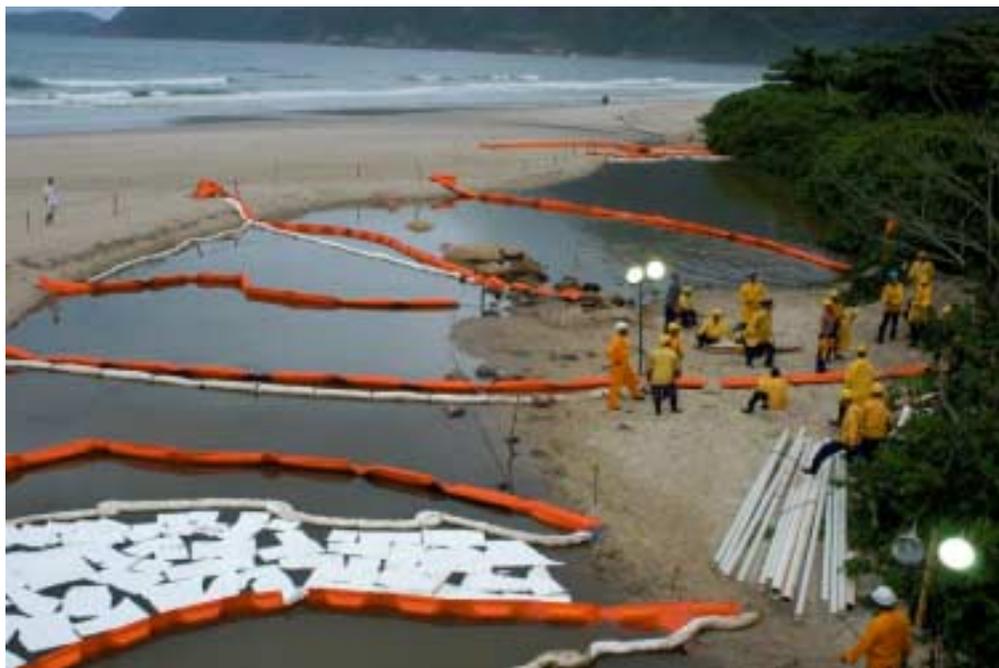
atingidas. A contenção foi realizada basicamente com lances de barreira de contenção do tipo SEAFENCE e SHOREFENCE. Estas barreiras foram posicionadas em pontos estratégicos do rio Guaecá, na porção mediana do rio (ponto 5), no ponto 10 (foz do rio, Fig. 11) e em alguns pontos ao longo do curso d'água. A PETROBRAS disponibilizou ao todo 2000 m de barreiras de contenção.

*Figura 11 - Barreiras de contenção instaladas na noite de 18-02-04*

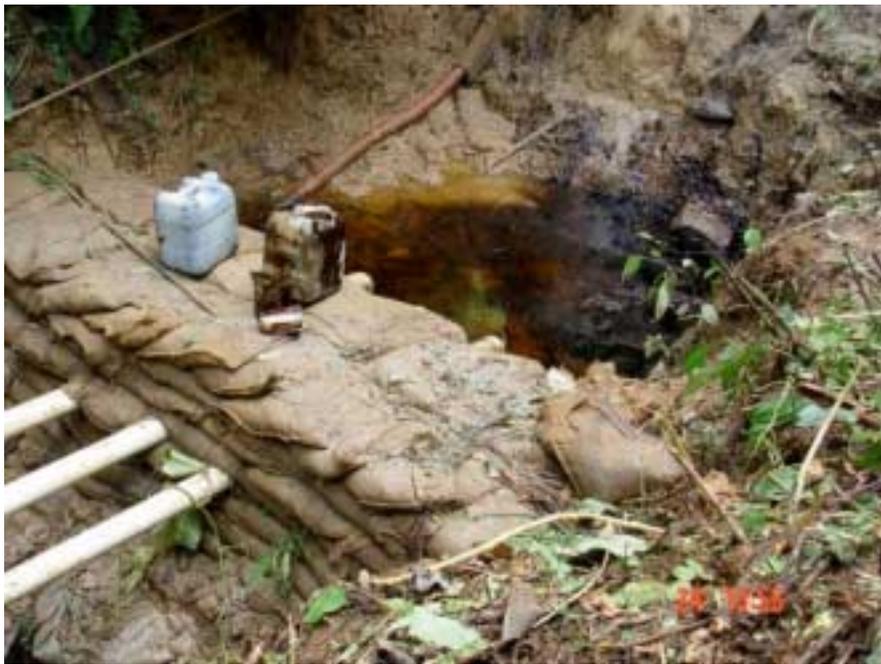
Uma estratégia importante adotada no acidente foi a construção de barragens sólidas em 3 pontos do rio Guaecá, visando interceptar tanto quanto possível a passagem do óleo para jusante. Foram então construídas barragens nos pontos 0, 5 e 10 (Figs. 14, 15 e 16). Estas construções, feitas com solo-cimento, terra, argila e madeira, tinham sistemas de drenagem com tubos de pvc para controle de vazão e fluxo do rio, e tinham o objetivo de represar o óleo flutuante nesses pontos para que pudesse ser bombeado.

*Fig. 14 - Dique de contenção com drenos de PVC no ponto 0 (24-02-04)*

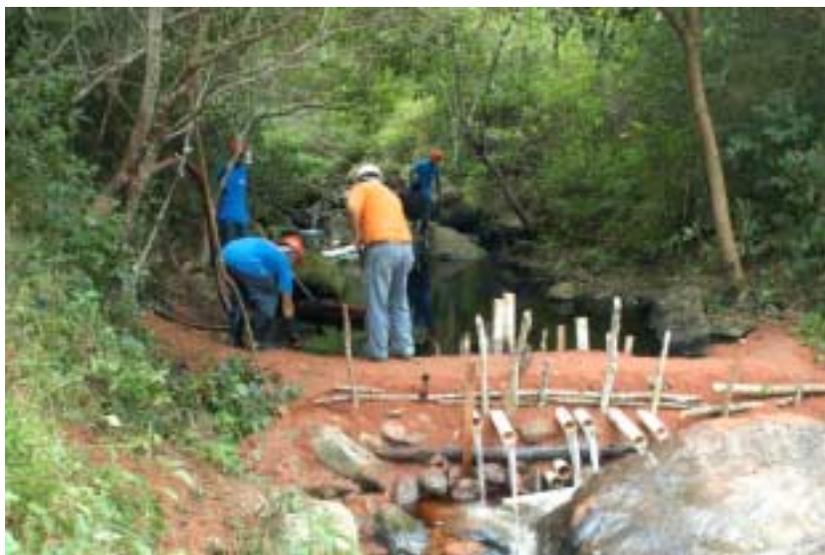
*Figura 15 - Dique de contenção de argila no ponto 5 (18-02-04)*

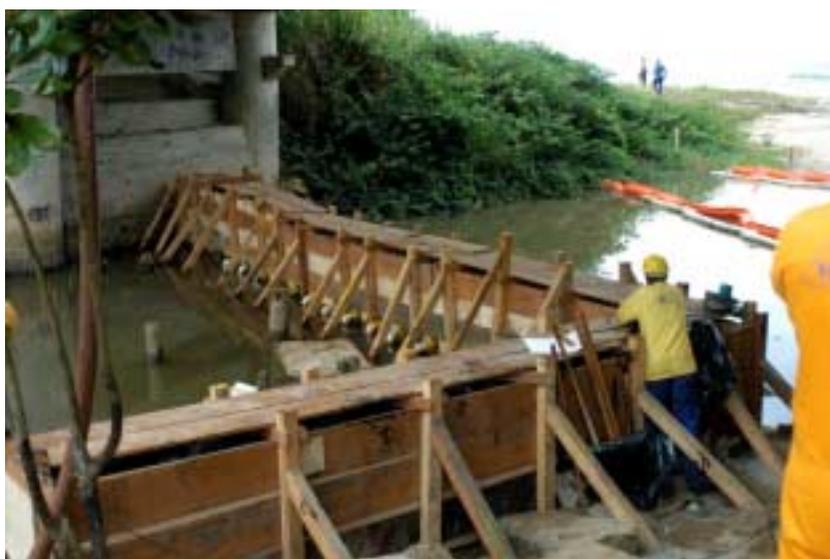
*Figura 16 - Dique de contenção de madeira no ponto 10 – foz do rio Guaecá (20-02-04)*

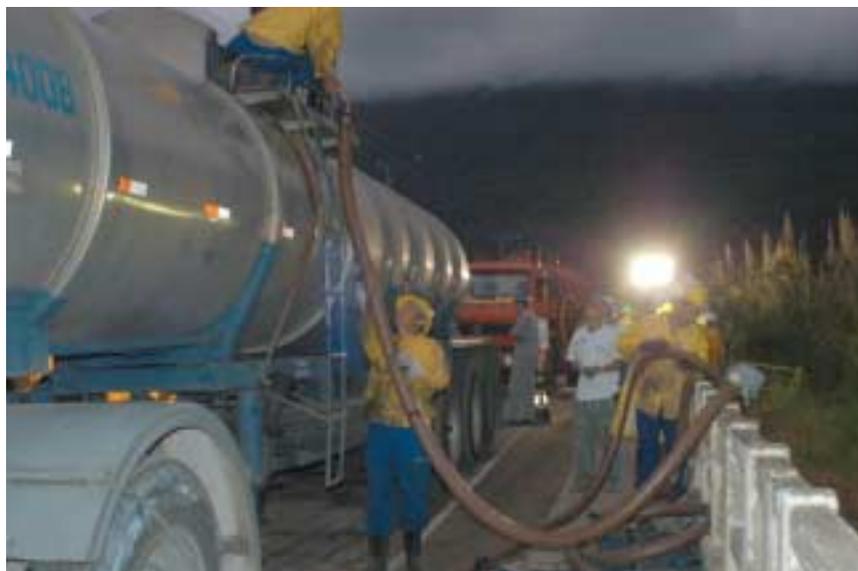
Com estas duas técnicas (barreiras de contenção e barragens), grande quantidade de petróleo pode ser contida e recolhida do rio através do bombeamento a vácuo, estratégia esta que se manteve por vários meses após o acidente. Cerca de 27 caminhões-vácuo foram utilizados na operação (Figs. 17 e 18), bombeando óleo diretamente do rio através de mangotes, atividade que nos primeiros dias foi ininterrupta (24 horas por dia).

Figura 17 - Bombeamento a vácuo na ponte da BR 101 – madrugada de 19-02-04

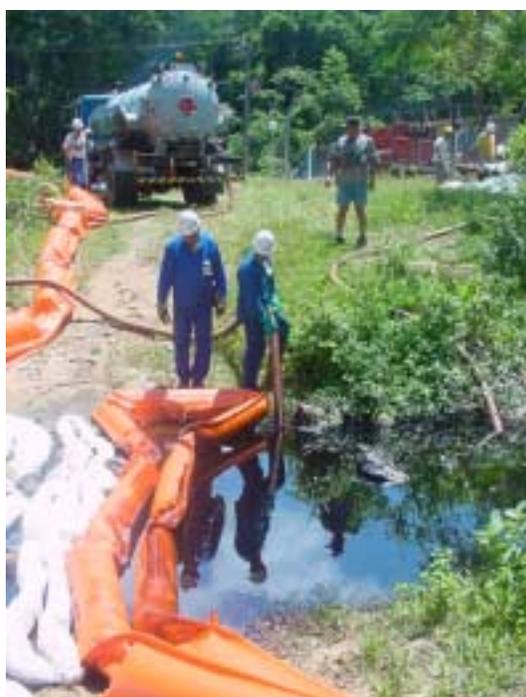
Fig. 18 - Bombeamento à vácuo – ponto 5

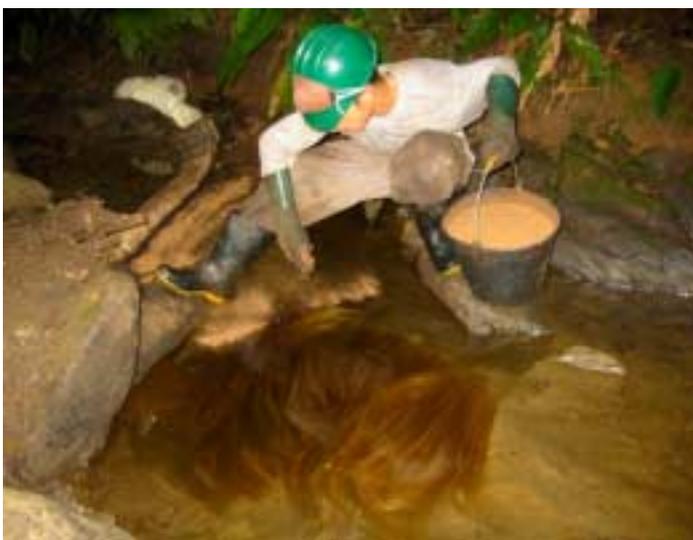
posteriormente recolhido manualmente. Este procedimento mostrou grande eficiência na limpeza do rio, melhorando sensivelmente a sua condição geral. No entanto, precisou ser realizado repetidas vezes, uma vez que o corpo d'água é recontaminado constantemente pela pluma de óleo a montante (Fig. 21).

*Figura 21 - Aplicação de Turfa no rio Guaecá (25-03-04)*

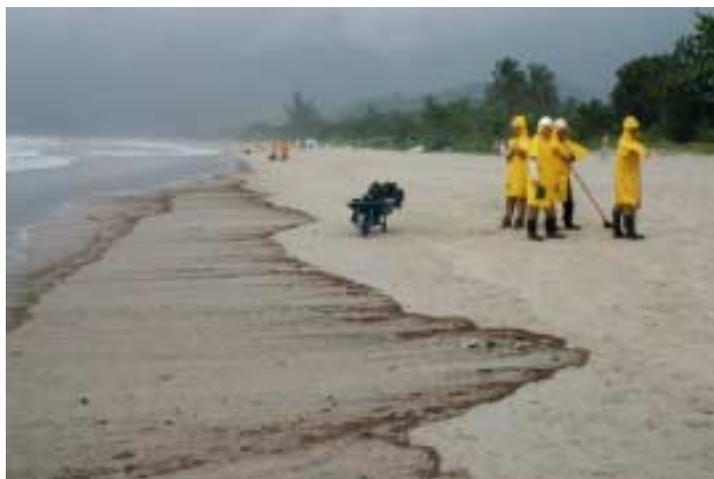
2 – Após a remoção manual do óleo, foram iniciadas as aplicações de absorventes naturais a granel na praia. Foi utilizada turfa vegetal para absorver/adsorver o óleo residual presente na areia, já inviável de remover mecanicamente. Com a subida da maré na praia, o óleo remobilizado era absorvido/adsorvido pela turfa a qual era então recolhida manualmente no supralitoral. Com esta estratégia feita repetidamente, a praia foi adequadamente recuperada, sem que danos adicionais fossem gerados com os

Figura 28 - Aplicação e remoção de material absorvente (turfa) em Guaecá (23-02-04)

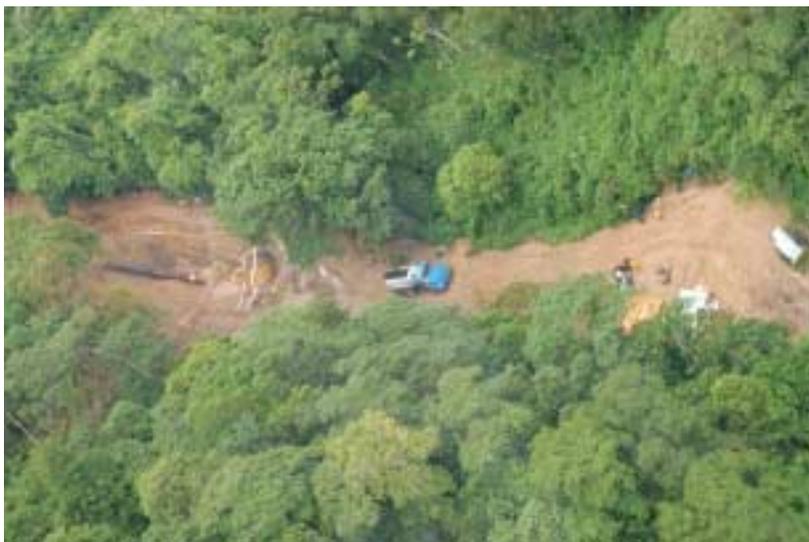
Figura 38 -  
Monitoramento  
aéreo,

mostrando o ponto 0 e o duto OSBAT exposto

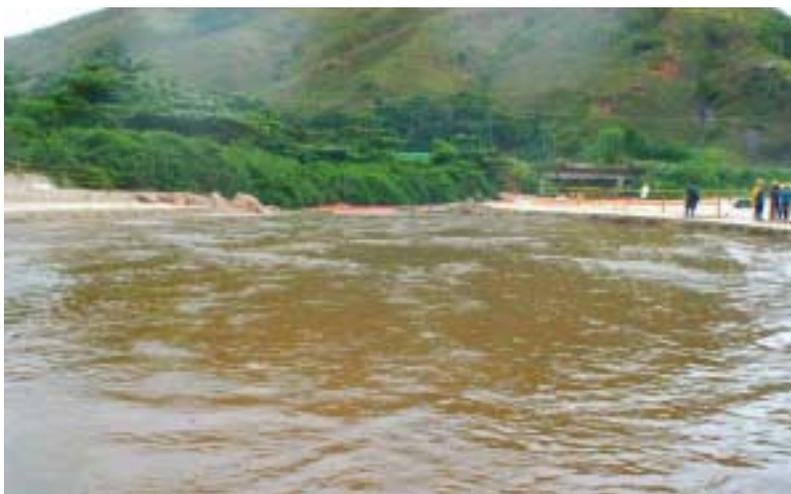
Devido a suas características, é um sistema que sofre intensas variações de vazão e corrente. Chuvas de cabeceira geram rápidas mudanças no regime de drenagem, aumentando intensamente o volume de água na calha. Conseqüentemente, nestas situações a profundidade do rio pode ultrapassar 1,5 m e as margens são consideravelmente expandidas lateralmente, especialmente no trecho de planície costeira (Fig. 52).

*Fig. 52 - Foz do rio Guaecá – intenso aumento na vazão após as chuvas*

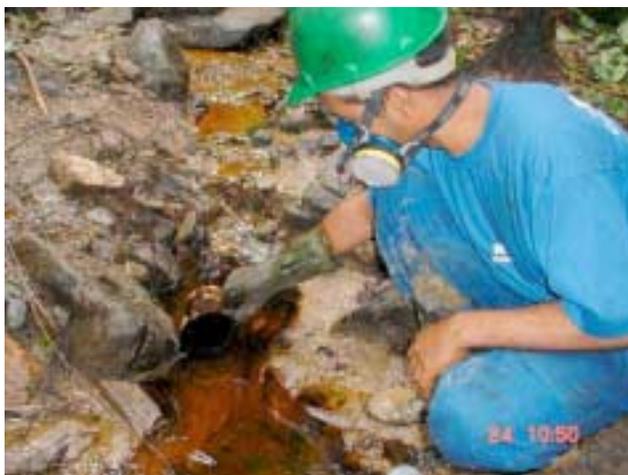
Nas proximidades do duto, a pluma de contaminação de subsolo e aquífero freático ainda drena continuamente para a calha do rio, uma vez que a sua interceptação ainda não foi

realizada. Esta situação está perdurando por pelo menos 12 meses após o rompimento do duto, uma vez que efetivamente a PETROBRAS não interceptou a pluma presente no subsolo e aquífero freático.

*Figura 70 - Drenagem de petróleo do subsolo para a calha do rio Guaecá*

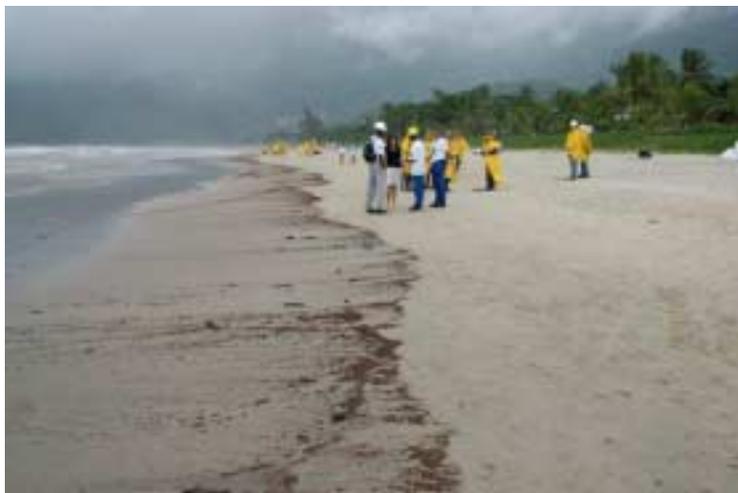
A praia de Guaecá foi atingida pelo óleo, após o rompimento das barragens do rio Guaecá, na noite do dia 22 de fevereiro de 2004. Com isso, houve a contaminação de toda a extensão entre-marés da praia, com maiores concentrações de óleo nas proximidades da foz do rio Guaecá.

*Figura 71 - Praia contaminada com petróleo, aplicação de turfa vegetal*

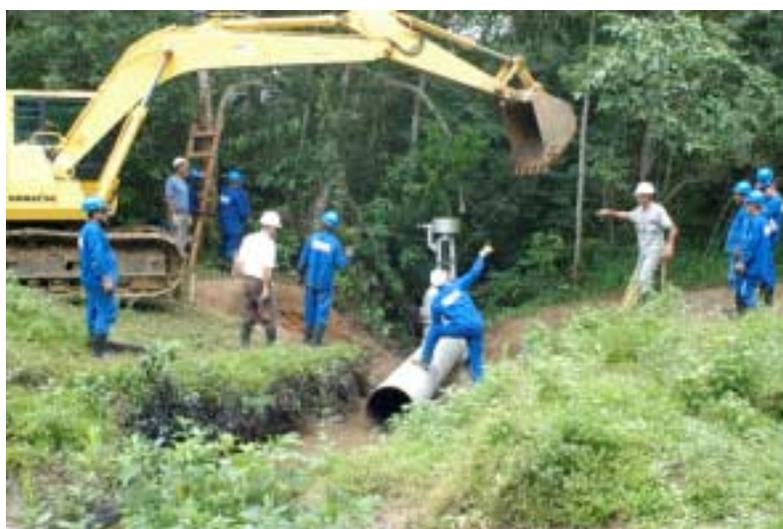
*Figura 73 - Instalação de tubulação durante construção de barragem. Ponto 5 A.*

Estas construções foram fundamentais nas ações de contenção e remoção. No entanto, durante uma tempestade na noite do dia 22 de fevereiro, toda a estrutura foi destruída e carregada pela enorme vazão gerada pelas chuvas. A argila usada na construção das barragens se espalhou pelo trecho do rio a jusante do ponto 5, recobrando o leito do rio.

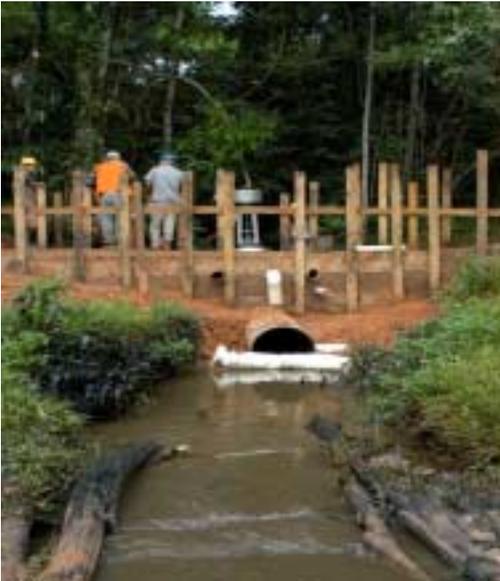
Outra perturbação foi resultante do controle de drenagem na barragem. Durante vários dias os encarregados bloqueavam o fluxo do rio, represando-o a montante e esgotando o fluxo a jusante, com o objetivo de conter o óleo. Essas ações mal planejadas, restringindo excessivamente a vazão do rio, ameaçaram a comunidade biológica aquática presente no leito do rio à jusante. Por outro lado, o represamento do rio gerava o extravasamento do corpo d'água pelas margens, expandindo lateralmente a área contaminada.

*Fig. 74 - Barragem concluída – ponto 5*

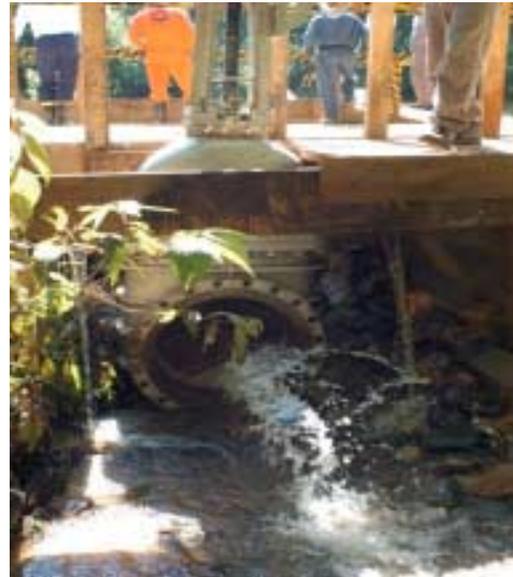
*Fig. 75 - Válvula de controle de vazão no ponto 5*

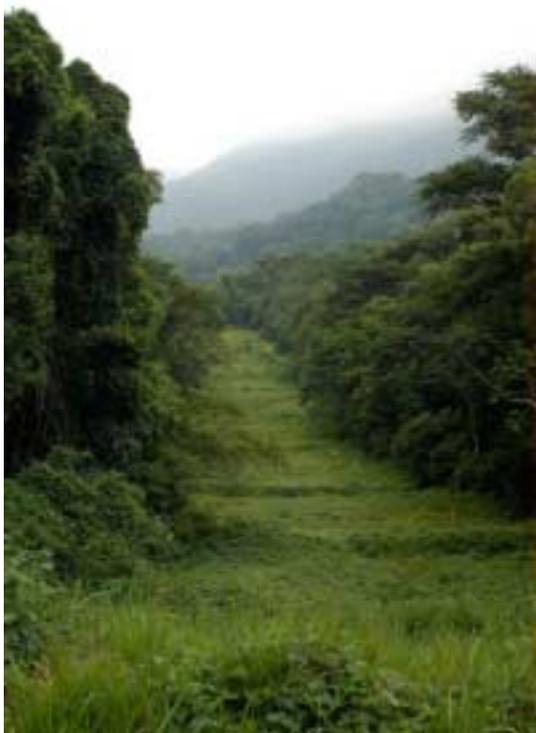
Foram iniciadas, na segunda quinzena de março, obras de preparação para reparos na faixa de dutos, entre os pontos 5 A (porção mediana do rio Guaecá) e 1 (cerca de 500 metros a jusante do ponto de vazamento), utilizando-se máquinas pesadas para retificação do terreno. Com isso, a vegetação foi totalmente removida deste trecho e grande quantidade de terra foi movimentada.

*Fig. 79 - Faixa de dutos antes das obras*

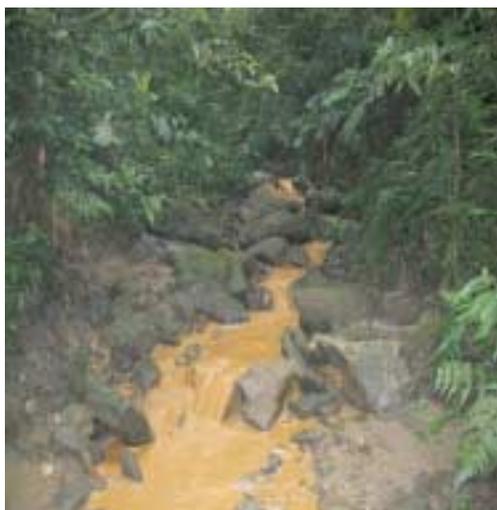
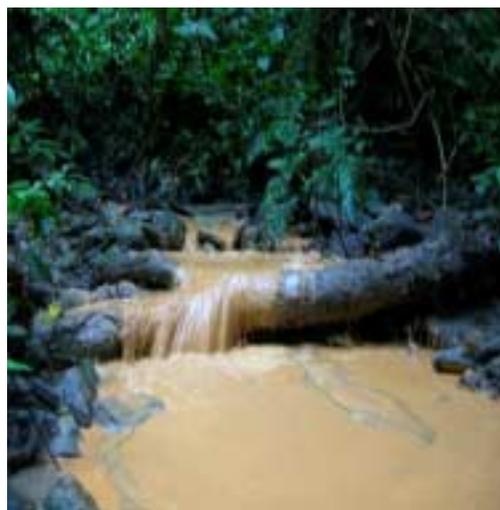
*Figs. 87 e 88 - Intenso assoreamento do rio Guaecá no trecho entre os pontos 1 e 5.*

No trecho imediatamente a jusante do ponto 1, o impacto do assoreamento e turbidez foi intenso, recobrando o leito rochoso do rio Guaecá e de seu afluente com grande quantidade de sedimento terrígeno.

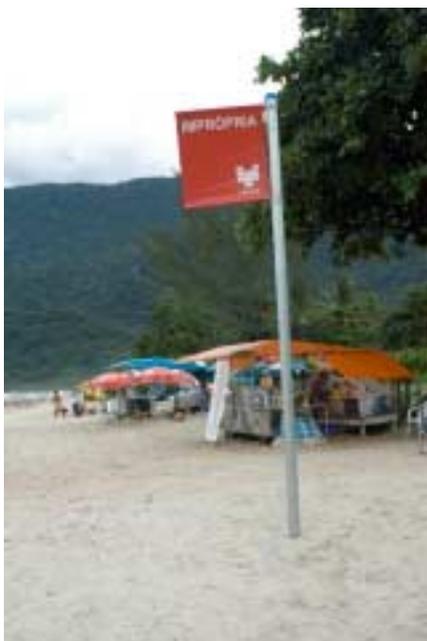
A praia de Guaecá foi interditada durante vários dias ao longo do atendimento emergencial, uma vez que a situação oferecia risco constante de contaminação do ambiente com o óleo presente a montante no rio Guaecá. Portanto, a situação da praia não estava adequada para uso recreativo e turístico. Conseqüentemente, uma vez que se tratava de período de alta temporada e carnaval, houve efetivamente prejuízo ao uso da praia pela comunidade (turismo, esportes náuticos e lazer). Devido a essa realidade, a CETESB manteve bandeira vermelha na praia por diversos dias.

*Fig. 93 - Bandeira vermelha em Guaecá*

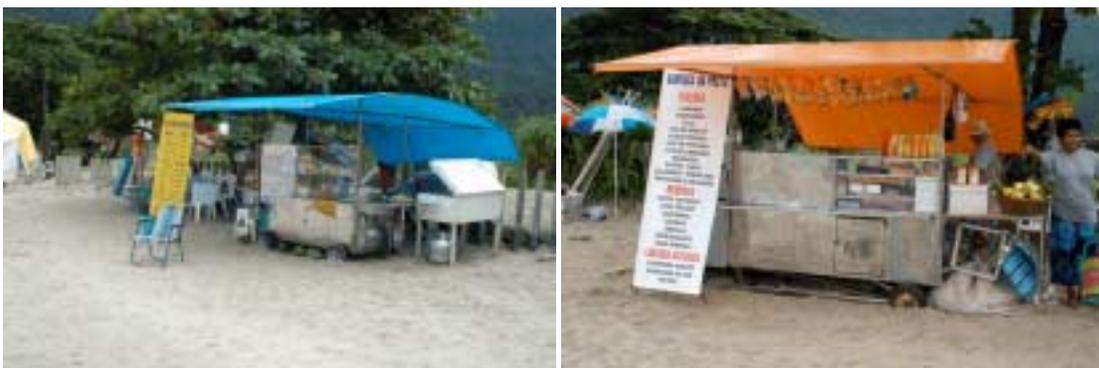
*Figs. 94 e 95 - Comércio informal – Praia de Guaecá, antes da interdição da praia*

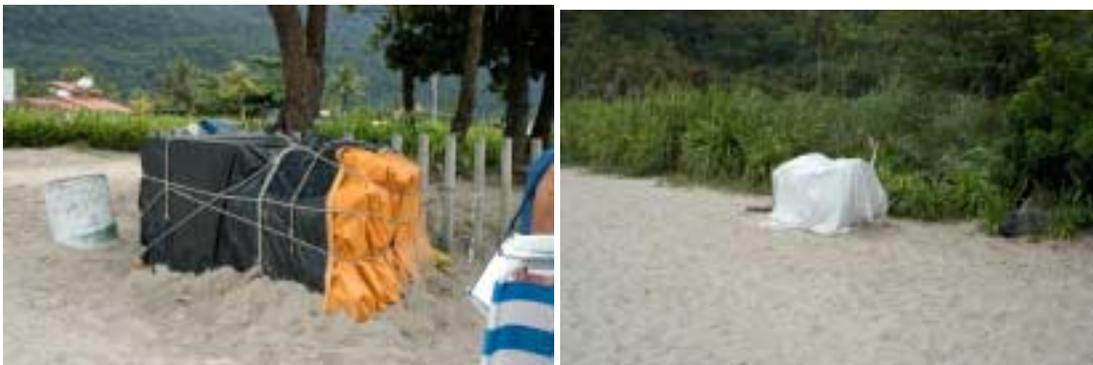
Cerca de 12 comércios informais operavam na praia de Guaecá. As barracas e bares de praia tiveram suas atividades econômicas prejudicadas ou interrompidas temporariamente.

*Figs. 96 e 97 - Barracas fechadas durante a interdição*

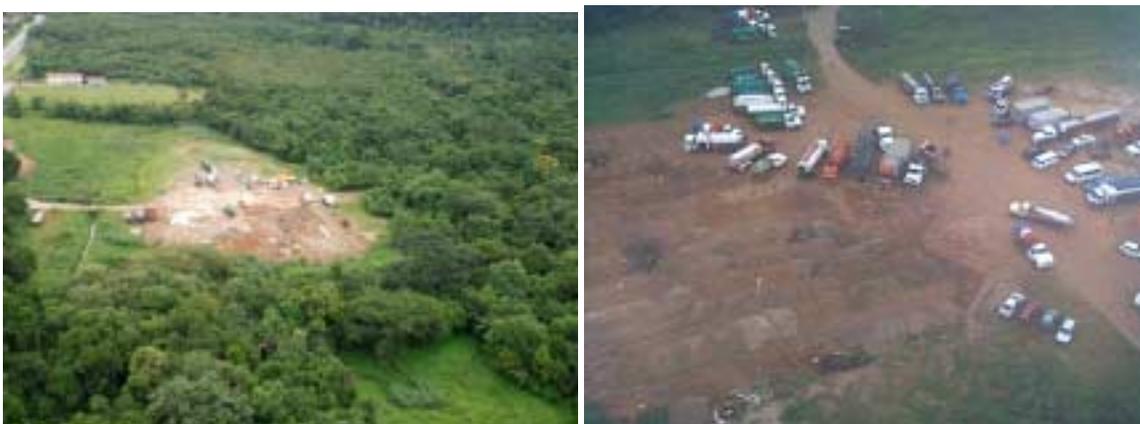
Propriedades particulares no entorno do rio Guaecá foram afetadas pela grande estrutura de combate estabelecida no local, com caminhões, máquinas pesadas, além de centenas de trabalhadores espalhados na área por vários meses.

*Figs. 98 e 99 - Área particular utilizada como ponto de apoio na operação*

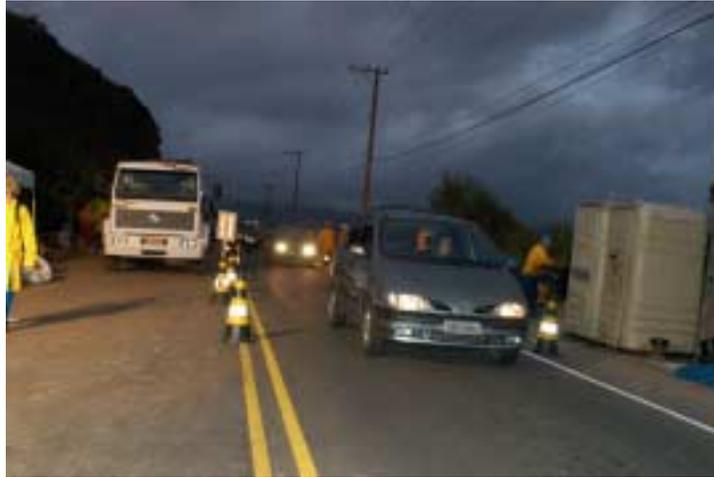
O tráfego normal da rodovia BR 101 no trecho de Guaecá foi bastante prejudicado ao longo da primeira semana da emergência, fato esse agravado pela proximidade do feriado

de carnaval. A rodovia chegou a ser parcialmente interditada para que caminhões, máquinas e equipamentos pudessem ser operados a partir da ponte de Guaecá.

Figura 100 - BR 101 – parcialmente interditada durante a madrugada de 19-02-04
