**LEVANTAMENTO DOS CASOS DE ÁREAS CONTAMINADAS DA  
REGIÃO METROPOLITANA DE SÃO PAULO, ASSOCIADOS ÀS  
EMERGÊNCIAS QUÍMICAS EM DUTOS NO PERÍODO DE 2002 A  
2016.**

Trabalho de Conclusão de Curso apresentado ao  
Curso “Conformidades Ambientais com Requisitos  
Técnicos e Legais”, da Escola Superior da CETESB,  
como requisito para obtenção do título de especialista  
em Conformidade Ambiental.

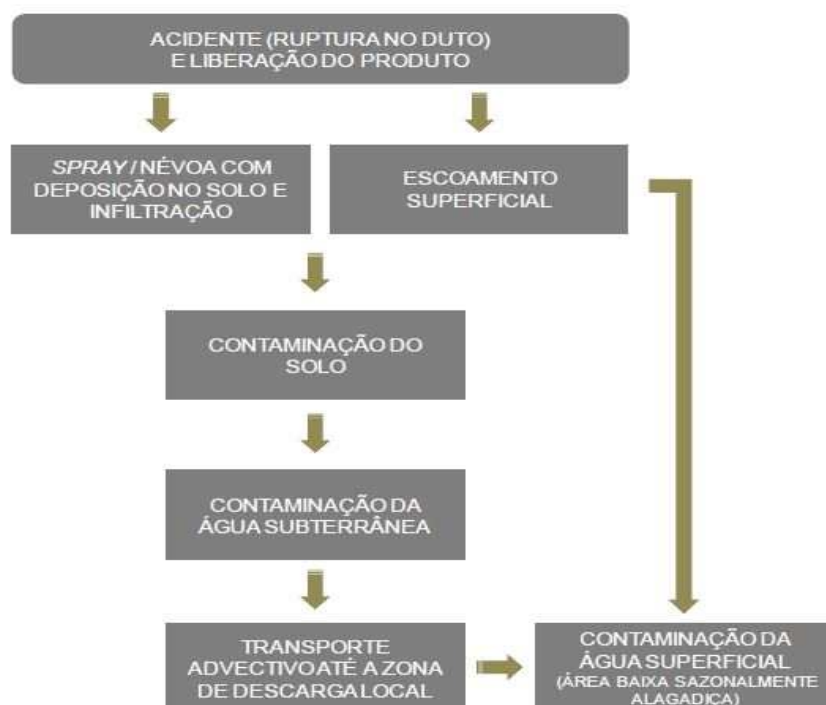
**Fluxograma 1 – Representação Esquemática do Modelo de Dispersão da Contaminação na Área do Acidente.**

A região atingida foi classificada em setores de concentração do contaminante. O Setor 0 foi o local de ruptura e *spray* do combustível, Setor 1 a casa interdita e poço cacimba onde foi detectada a presença de produto em fase livre, Setor 2 uma parte intermediária da estrada principal e Setor 3 a parte final da estrada principal, local da antiga cava aberta no momento da emergência.

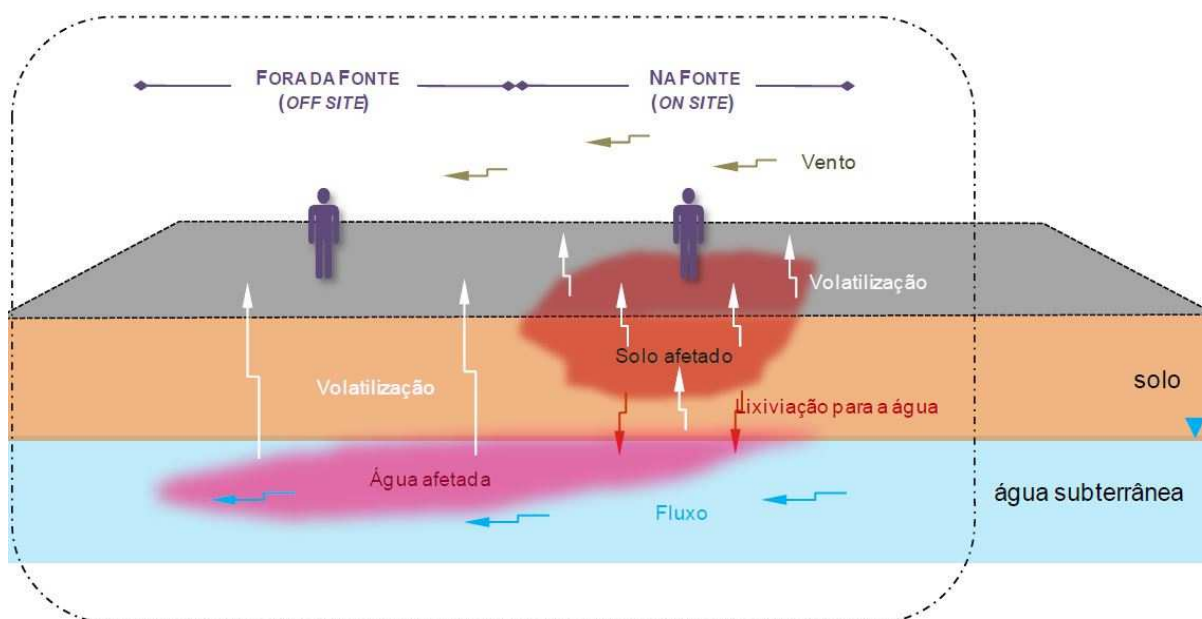
**Figura 3 – Avaliação de Risco a Saúde Humana em Ambiente Aberto**

A figura a seguir mostra como pode ser afetada a população em ambiente aberto decorrente dos contaminantes do acidente em questão.

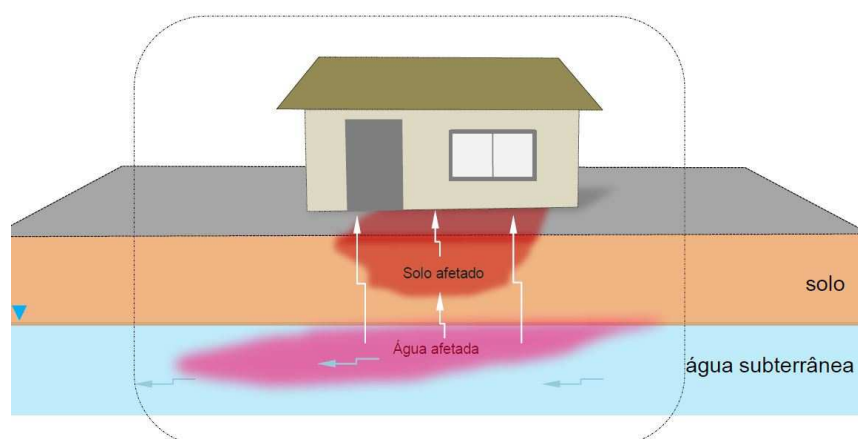
**Figura 4 – Avaliação de Risco a Saúde Humana em Ambiente Fechado**

O estudo também se atentou em analisar um ambiente fechado e as vias que os contaminantes podem atingir na população.

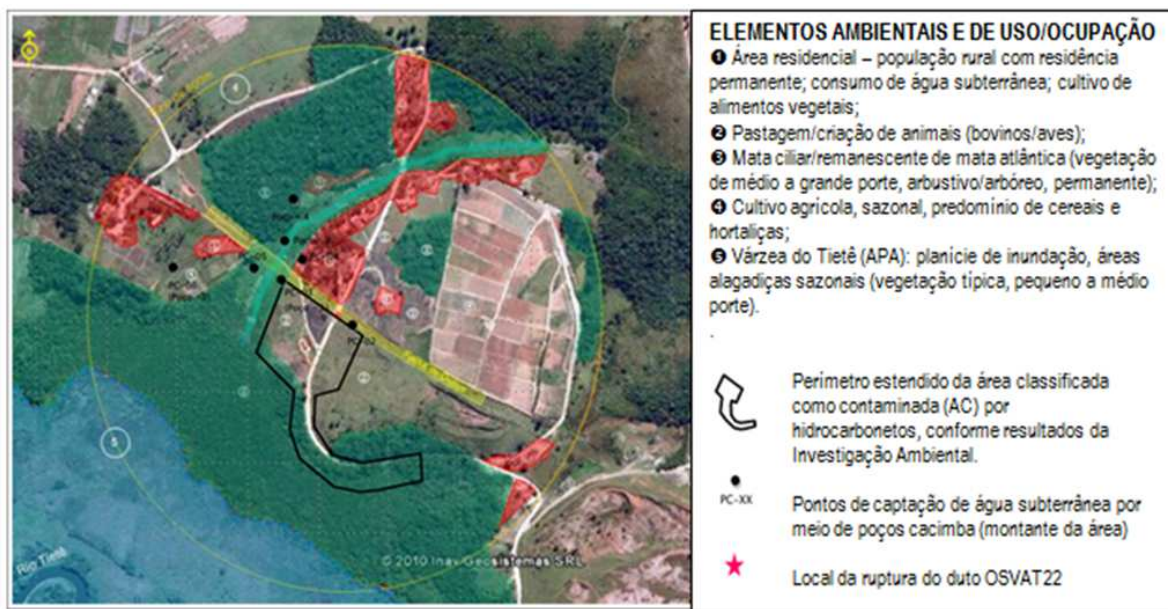
**Figura 5 – Os Elementos Ambientais e de Uso e Ocupação do Solo**

Os estudos mostraram que dentro de uma área de 500 metros de raio foi necessária uma detalhada e complexa Avaliação dos Riscos à Saúde Humana que gerou um relatório. Foram montados pontos de captação de água subterrânea do

tipo poços cacimba localizados à montante do local da ocorrência (EOG1701161900FMA, Atualização da Avaliação de Risco à saúde humana, relatório técnico, revisão 01- ESSENCIS SOLUÇÕES AMBIENTAIS S.A, 2017)

Em 2016 os Setores 0 e 1 apresentaram, na condição hipotética de trabalhadores de obras civis e de escavação sobre a área impactada, a presença de risco para as seguintes vias de exposição, considerando o cenário residencial rural (adultos e crianças) e de trabalhadores nas atividades de mitigação.

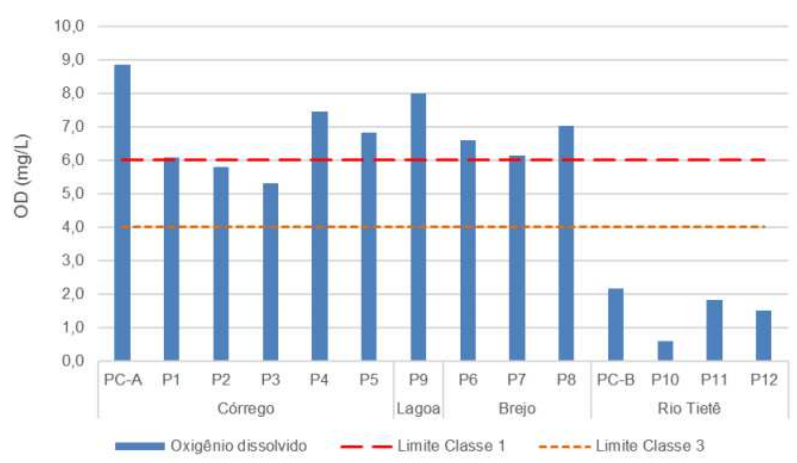
**Gráfico 4 – Limites Classe 1 e Classe 3 para o Oxigênio Dissolvido em Cada Ponto**

De acordo com a Resolução Conama No. 357 de 17/03/2005 (BRASIL, 2005) a classificação dos rios quanto ao Oxigênio Dissolvido OD é: Classe 1 OD não menor que >6 mg/L O<sub>2</sub>; Classe 3 OD não menor que >4 mg/L O<sub>2</sub>.
